A.4.3 – Descrição do Imóvel da Rua Apiaí nº 195, Vila Esperança, Jundiaí SP;

No dia 04 de dezembro de 2018, esta profissional procedeu à terceira vistoria técnica do dia, no imóvel periciado da Rua Apiaí nº 195, Vila Esperança, na cidade de Jundiaí, SP. Esteve presente e acompanhou a vistoria técnica o Sr. José Pereira da Silva inquilino do imóvel.

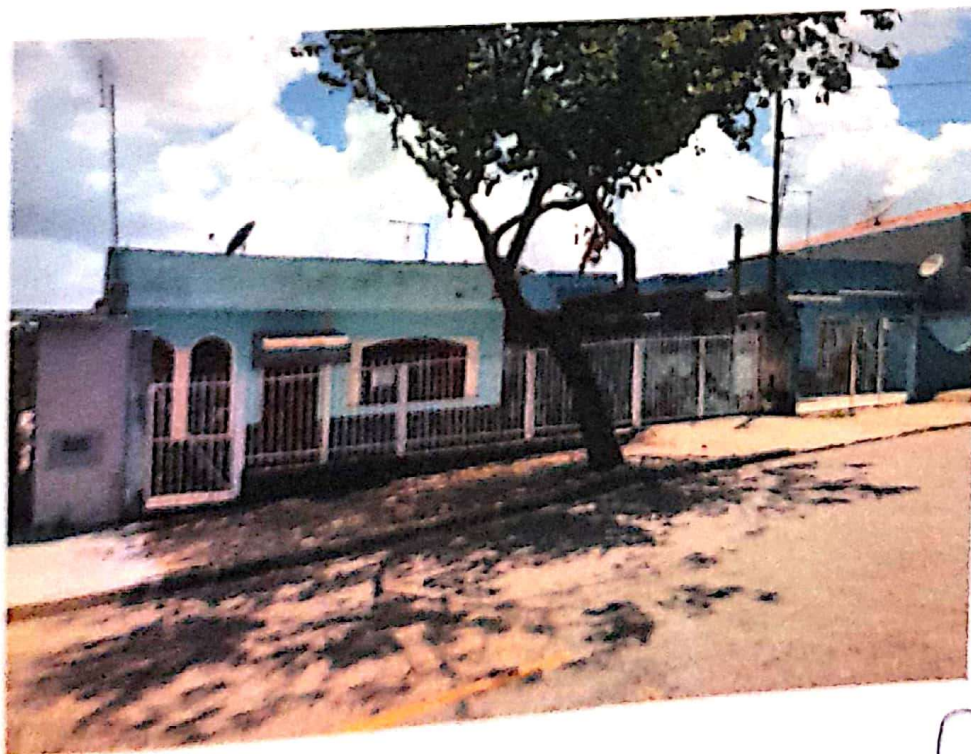
A construção frontal foi edificada junto à lateral esquerda do terreno, de quem de frente (rua) olha para o local, contendo recuo frontal e lateral do lado direito de acesso aos fundos. As construções, até a data da vistoria pericial, encontravam-se em estado regular de conservação, necessitando pequenas obras de reforma e manutenção. Para fins de descrição pericial as construções podem ser classificadas como sendo de padrão médio/baixo (2), a idade aparente de 14 anos, afastadas da área central da cidade.
