A.4.4 – Descrição do Imóvel da Rua Analândia, 236; Vila Esperança, Bairro Rio das Pedras, Jundiaí, SP;

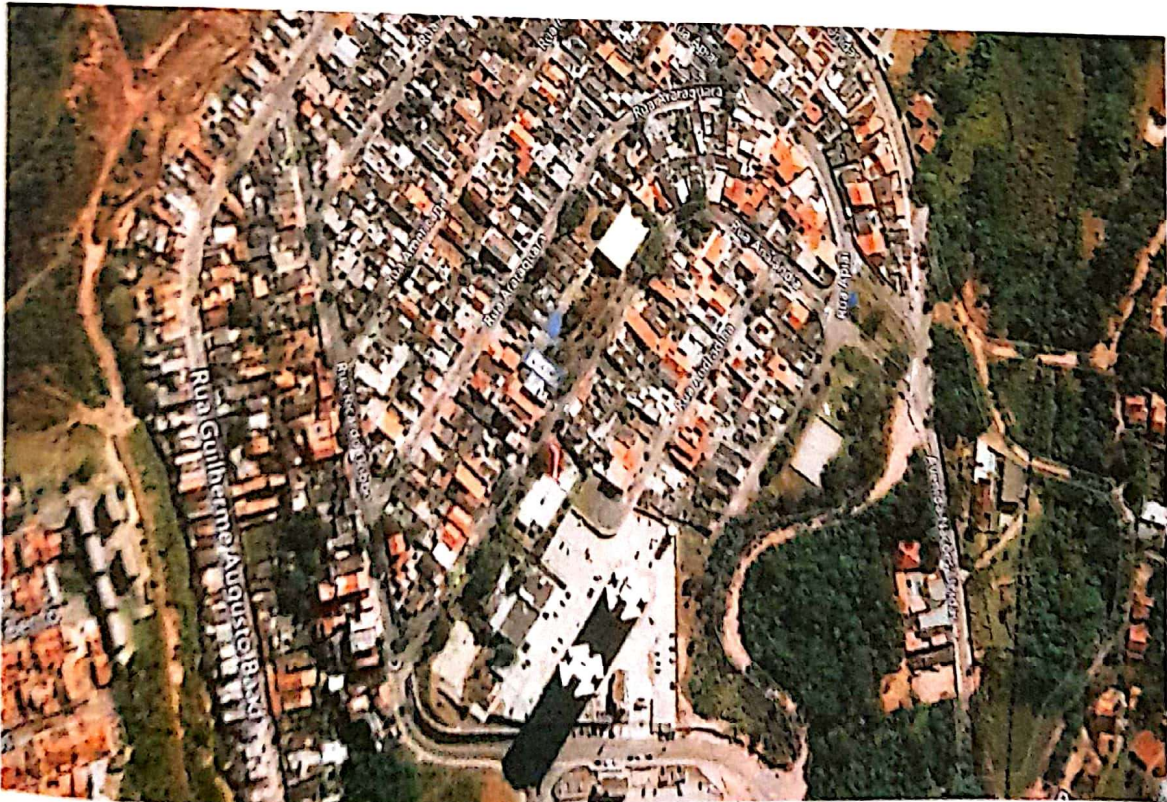
No site da Prefeitura Municipal de Jundiaí extraímos o documento que segue anexo a esse trabalho técnico, com os dados do imóvel periciado referente ao IPTU nº 25.005.0043, com área de terreno de 250,00 m² e a área de construção de 196,00 m².

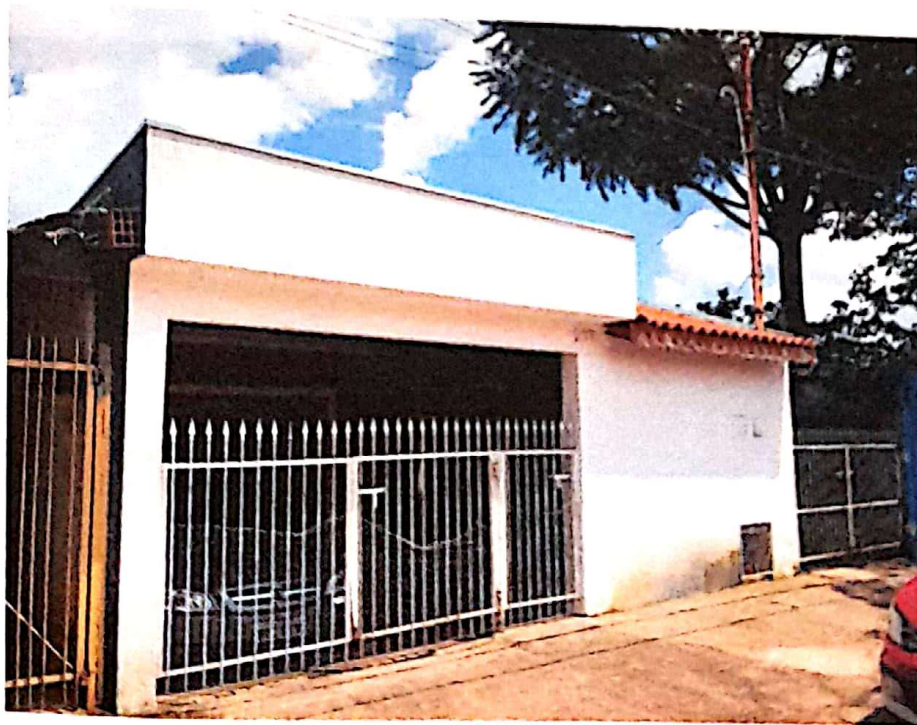
A construção frontal foi edificada de forma a possibilitar a passagem de pessoas e veículos, junto à lateral direita terreno, de quem de frente (rua) olha para o local, contendo recuo frontal e lateral direito de acesso aos fundos. As construções, até a data da vistoria pericial, encontravam-se em estado regular de conservação, necessitando obras simples e importantes de reforma e manutenção. Para fins de descrição pericial as construções podem ser classificada como sendo de padrão médio/baixo (2), a idade aparente de 15 anos, afastadas da área central da cidade.
