**EXCELENTÍSSIMO SENHOR DOUTOR JUÍZ DE DIREITO DA 9ª VARA CÍVEL
DO FÓRUM REGIONAL DE SANTANA – SÃO PAULO**

LAUDO DE AVALIAÇÃO

Valor de Venda de Apartamento

Objeto:	Apartamento com 64 m ² e uma vaga de garagem
Dados do imóvel:	Rua Heliadora, nº 171, apartamento nº 21B
Objetivo:	Valor de Mercado de venda

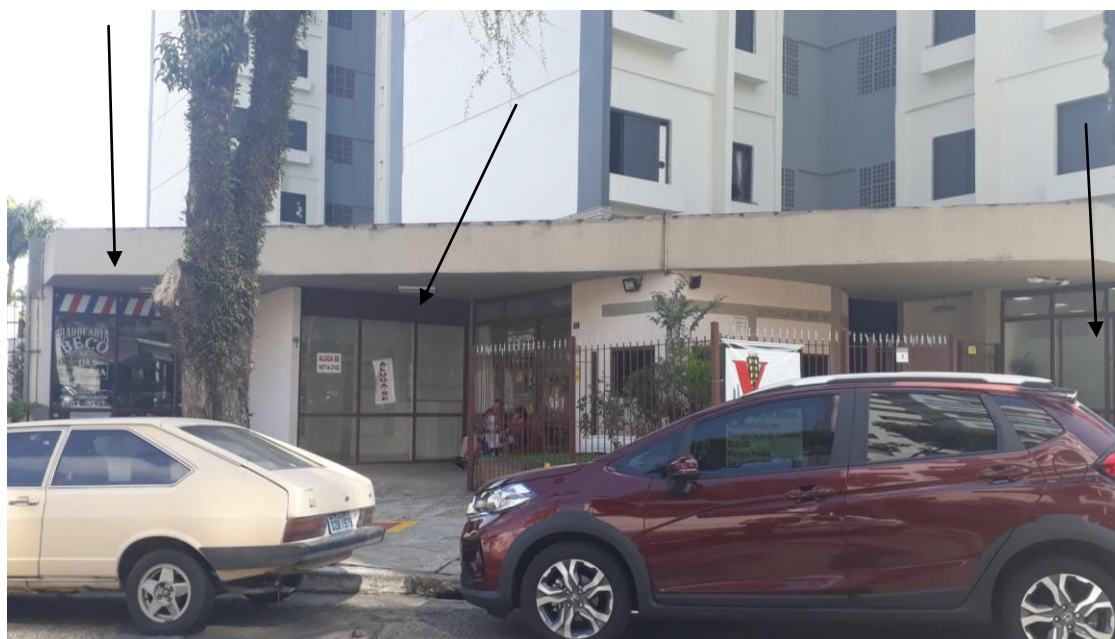
Imagem 08: Indicação das lojas da fachada ativa do Edifício.

O revestimento da torre e do entorno do condomínio é de pintura, existe segurança por câmeras com portaria e monitoramento 24 horas. A fachada do edifício é ativa e possui três (3) lojas.

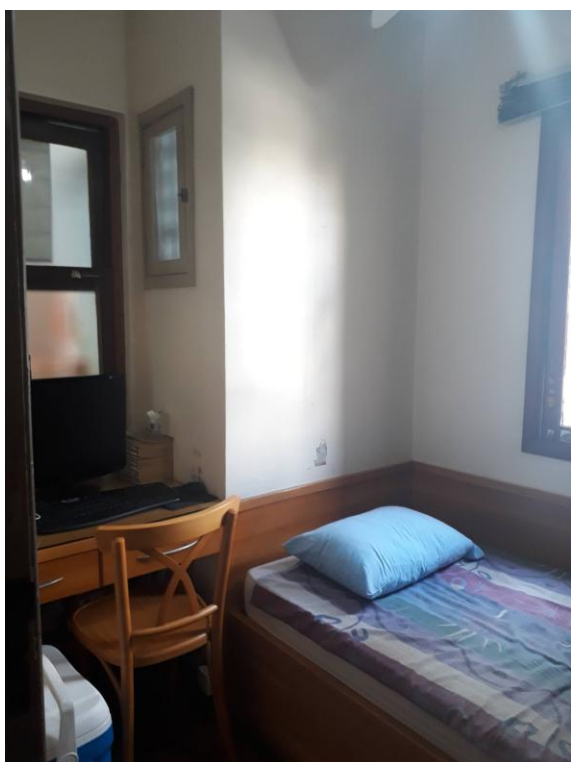
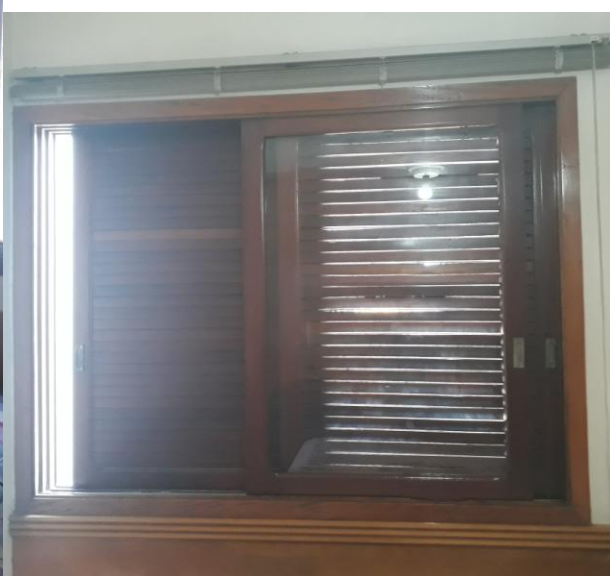
Imagem 17 a 20: Dormitórios do imóvel e detalhe da veneziana de todos os comôdos.

A pintura das paredes dos quartos está sem manchas apresentam as venezianas originais do edifício.

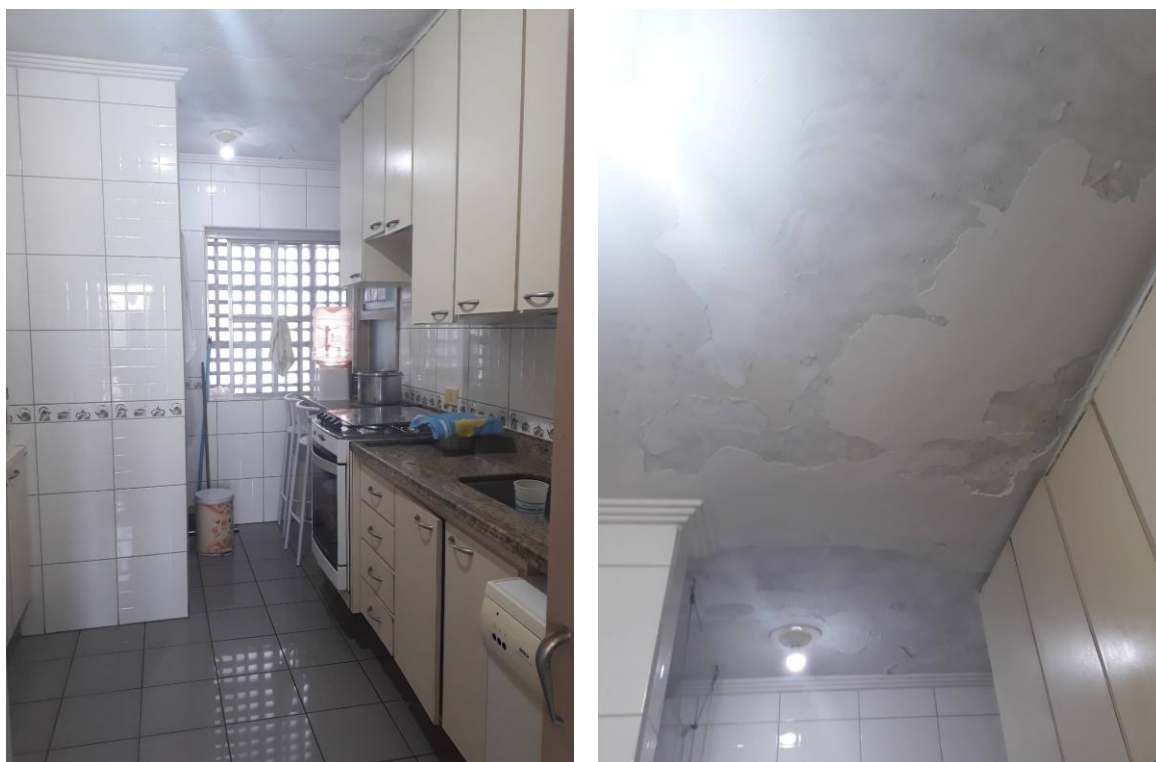
Imagem 15 e 16: Cozinha e detalhe do teto da mesma área.

A cozinha e área de serviço são de cerâmica e pintura no teto com necessidade de manutenção da pintura.

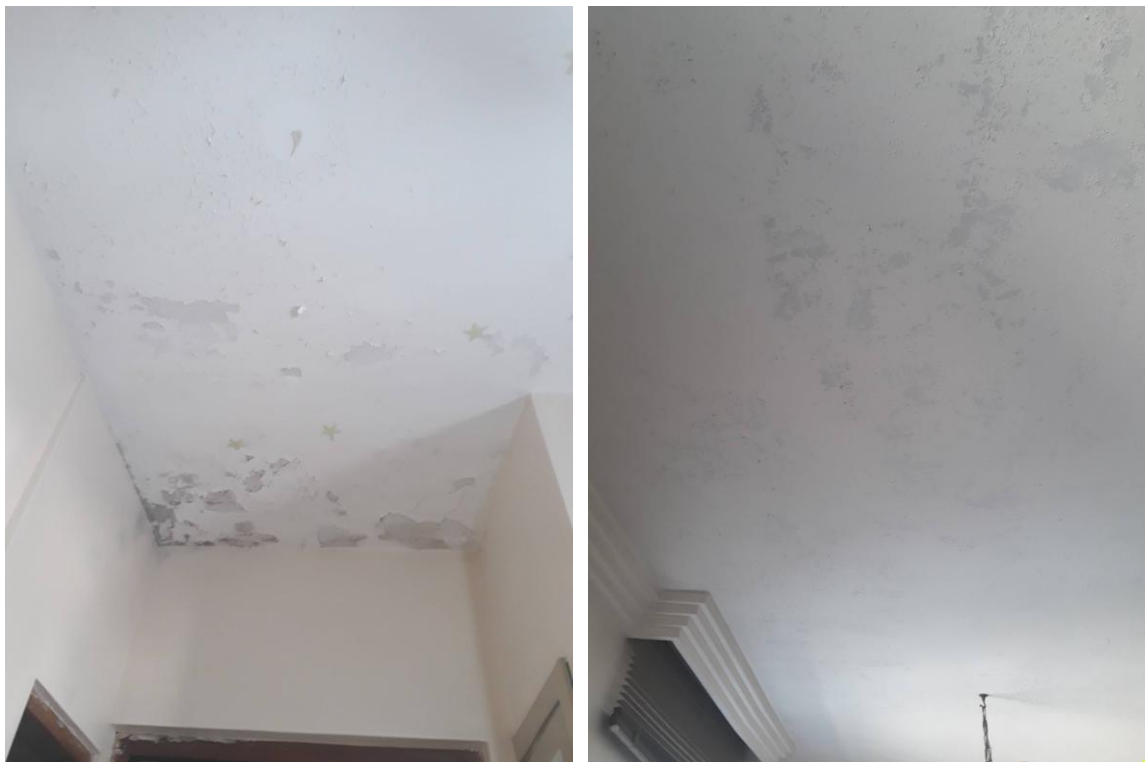
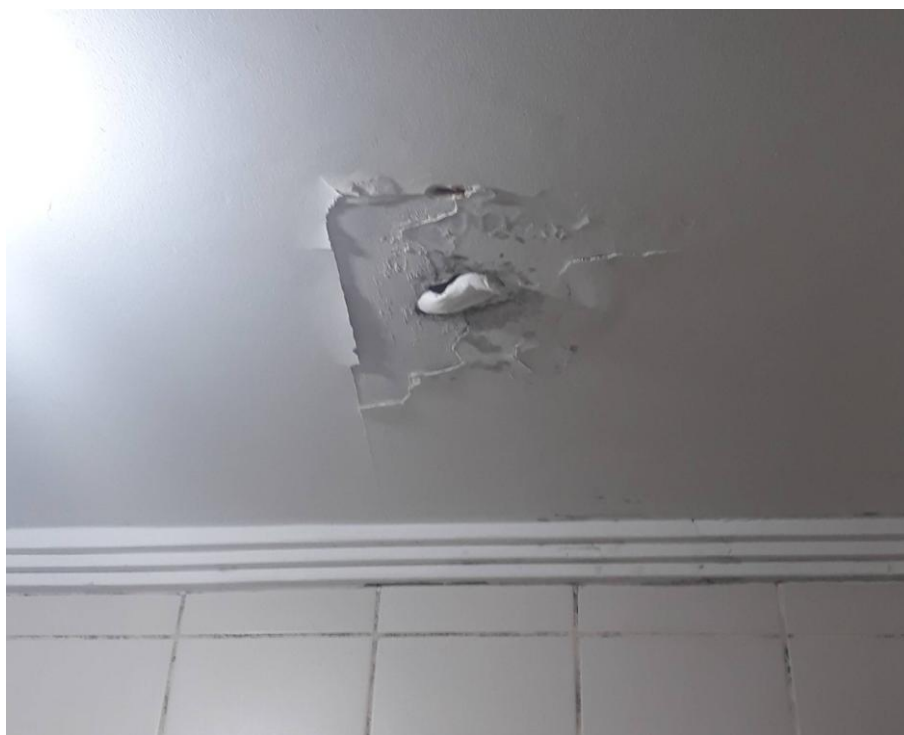
Imagem 23 a 25: Detalhe do teto do quarto, da sala e do banheiro.

Outras partes do teto do apartamento também precisam de manutenção e encontram-se com descascamento do revestimento da pintura.
