Perito :- Marcio Monaco Fontes
Processo :- 1003159-12.2020.8.26.0008
Autos :- Execução de Título Extrajudicial
Requerente :- Condomínio Residencial Catalunha
Requerido :- Consuelo Alés Lopez Perez

LAUDO PERICIAL DE AVALIAÇÃO

O objetivo do presente Laudo Pericial é determinar o valor de mercado para a unidade habitacional, identificada como apartamento № 183, localizada no Edifício Residencial Catalunha, situado à Rua Camberra, Nº 55 - Vila Formosa, São Paulo - SP, matriculada sob o Nº 243.974 do 9º Oficial de Registro de Imóveis de São Paulo.

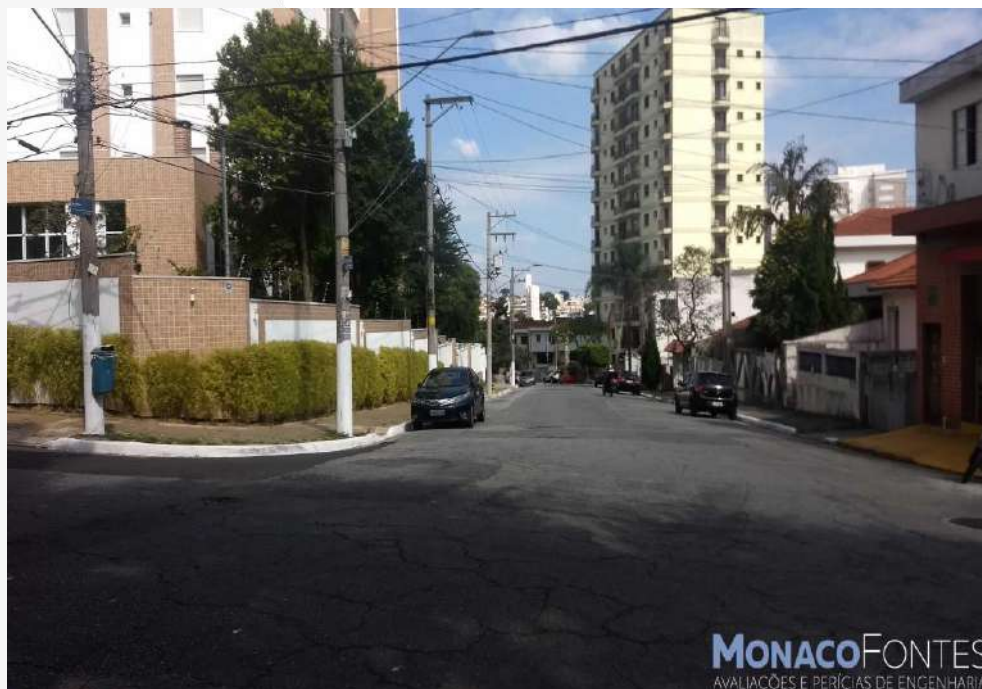
Acima temos uma tomada da Rua Camberra, onde notamos os melhoramentos públicos existentes na via.

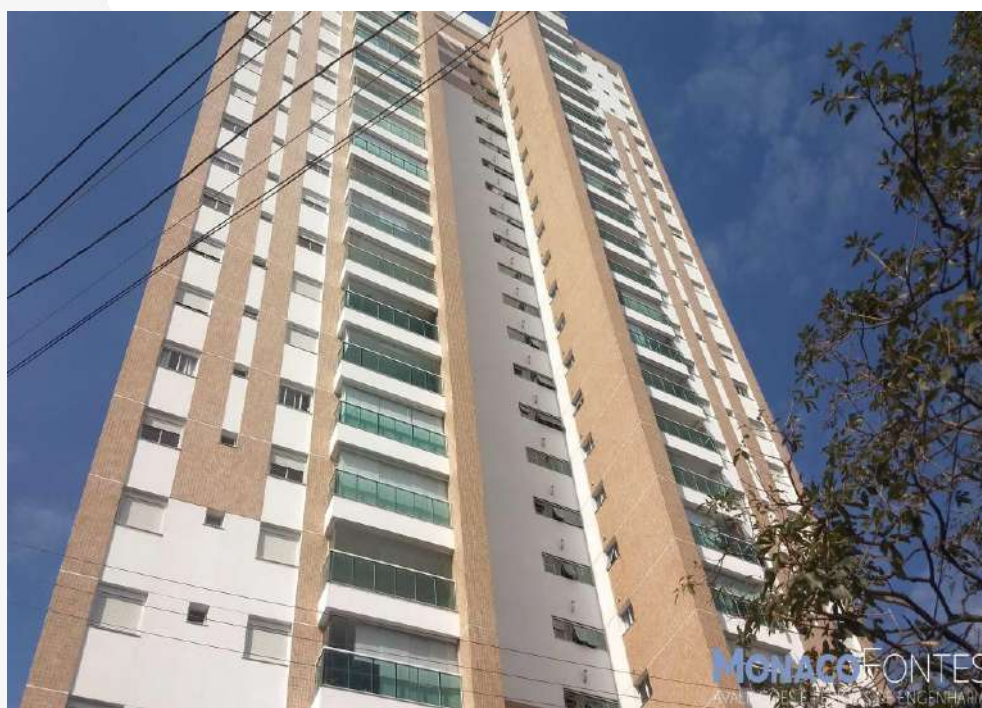
Na imagem acima, tem-se uma tomada da testada do Edifício Residencial Catalunha.

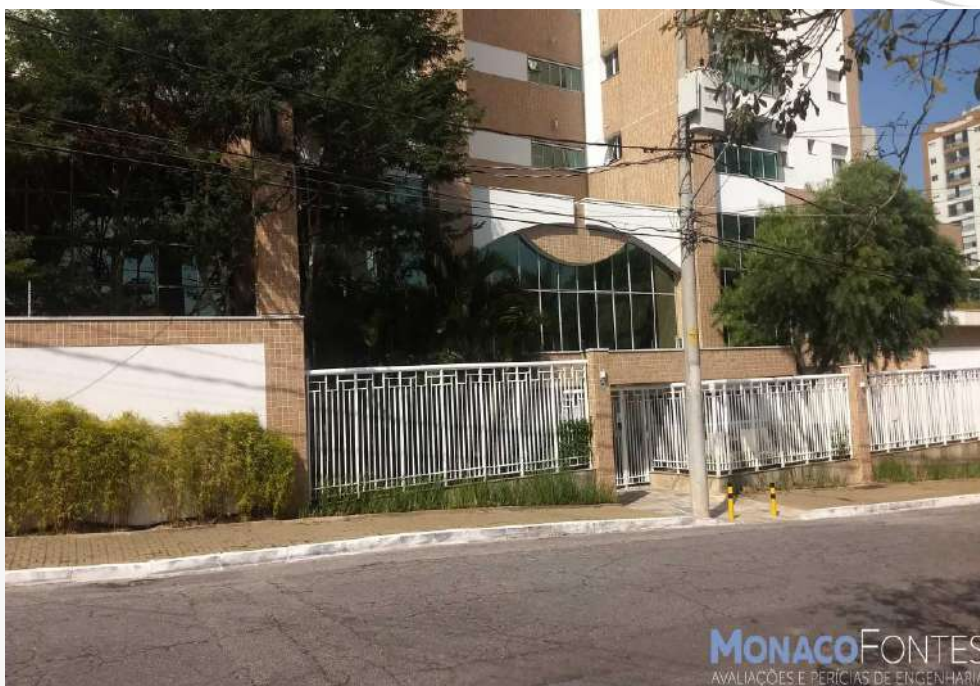
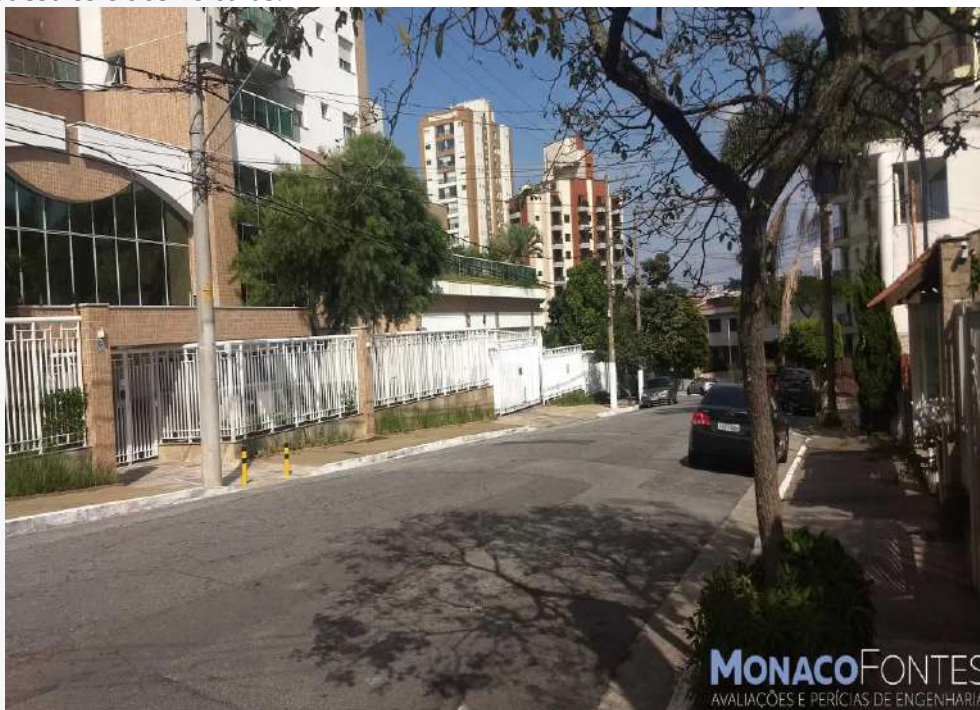
Acima e abaixo, tem-se outra tomada do referido Edifício, onde pode-se observar o acesso aos pedestres e aos veículos.

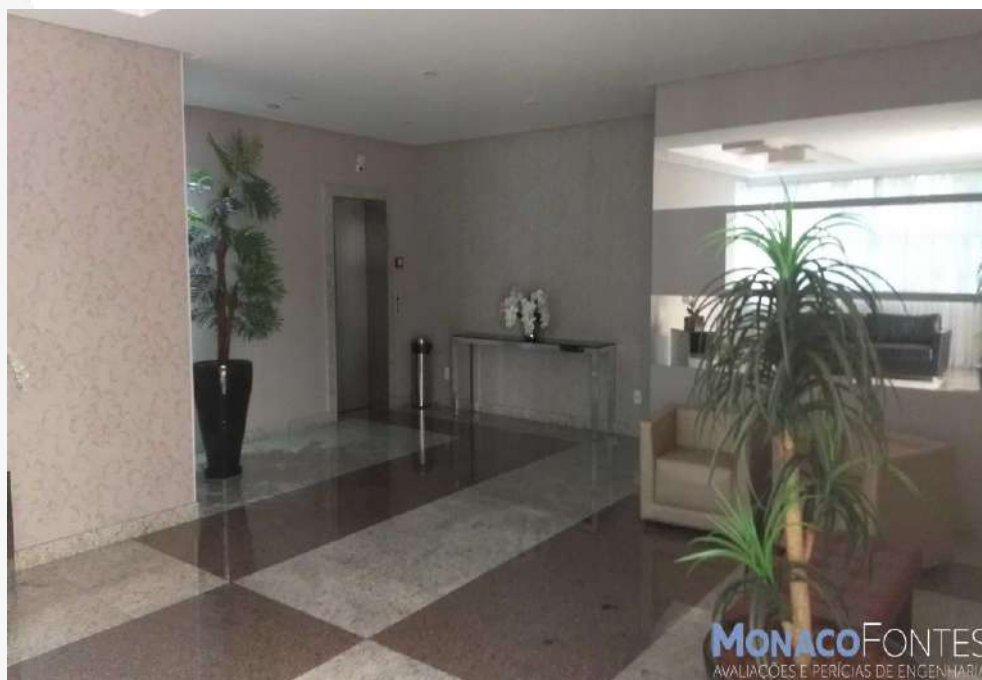
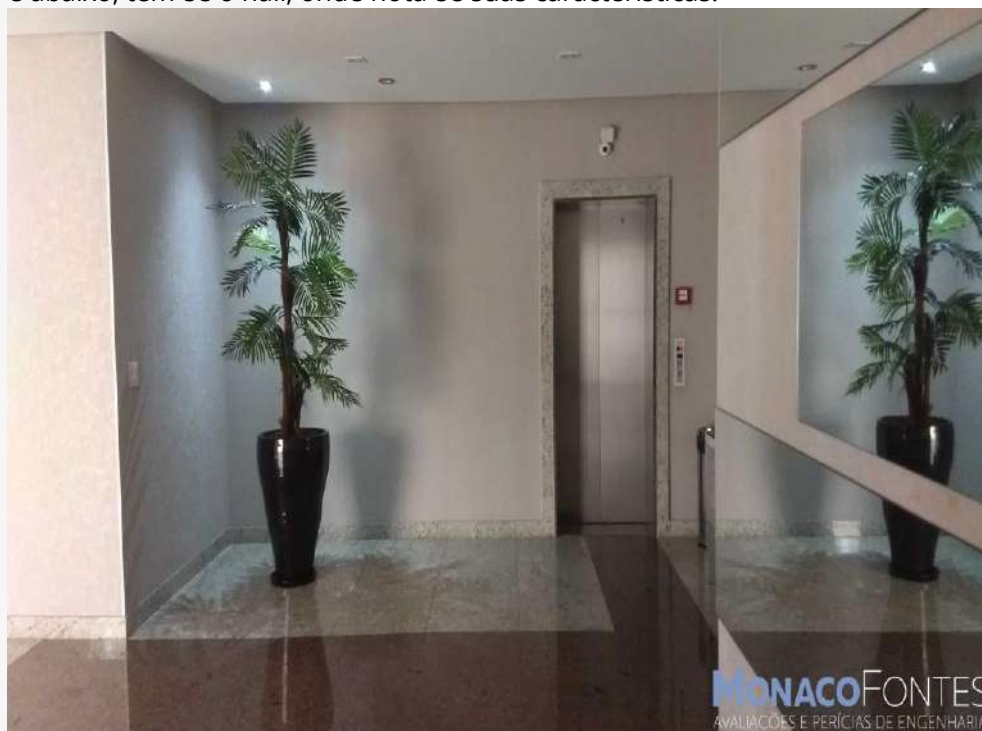
Hall

O hall apresenta piso em granito, paredes parcialmente revestidas com massa fina pintada e com aplicação de papel de parede e teto em forro de gesso com luminárias embutidas.

Acima e abaixo, tem-se o hall, onde nota-se suas características.

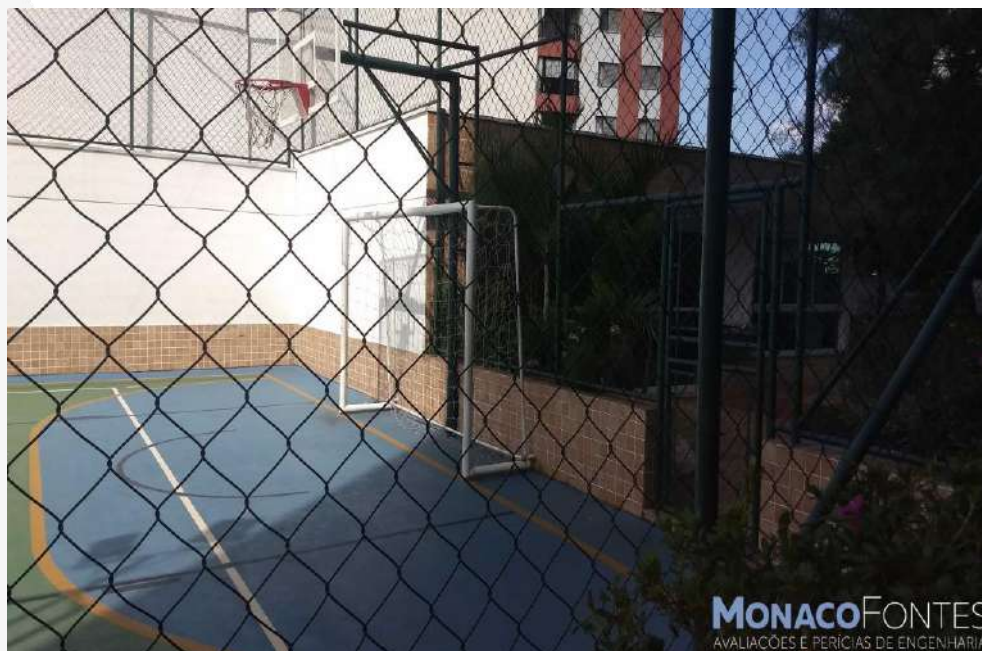
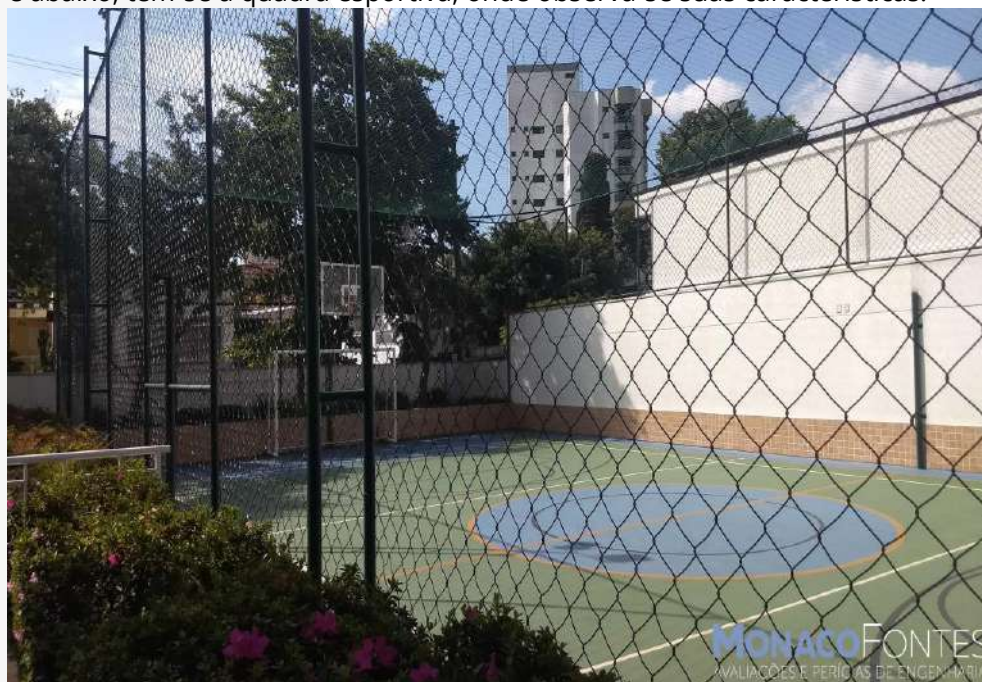
Quadra Esportiva

A quadra apresenta piso em concreto, paredes parcialmente revestidas com pastilhas cerâmicas, em massa fina pintada, e é parcialmente cercada por alambrado.

Acima e abaixo, tem-se a quadra esportiva, onde observa-se suas características.

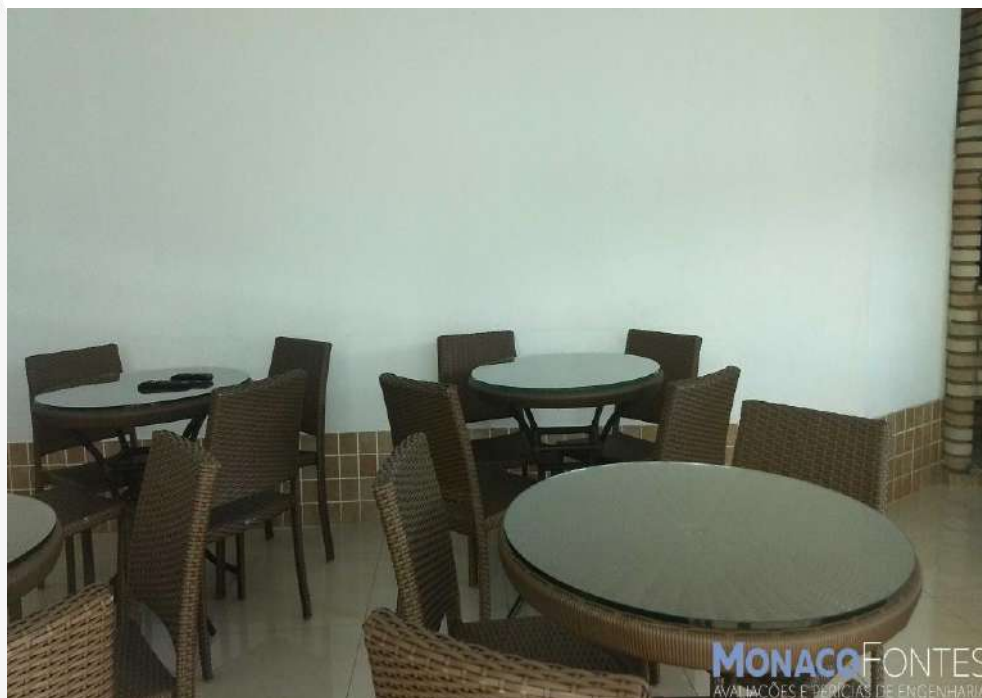
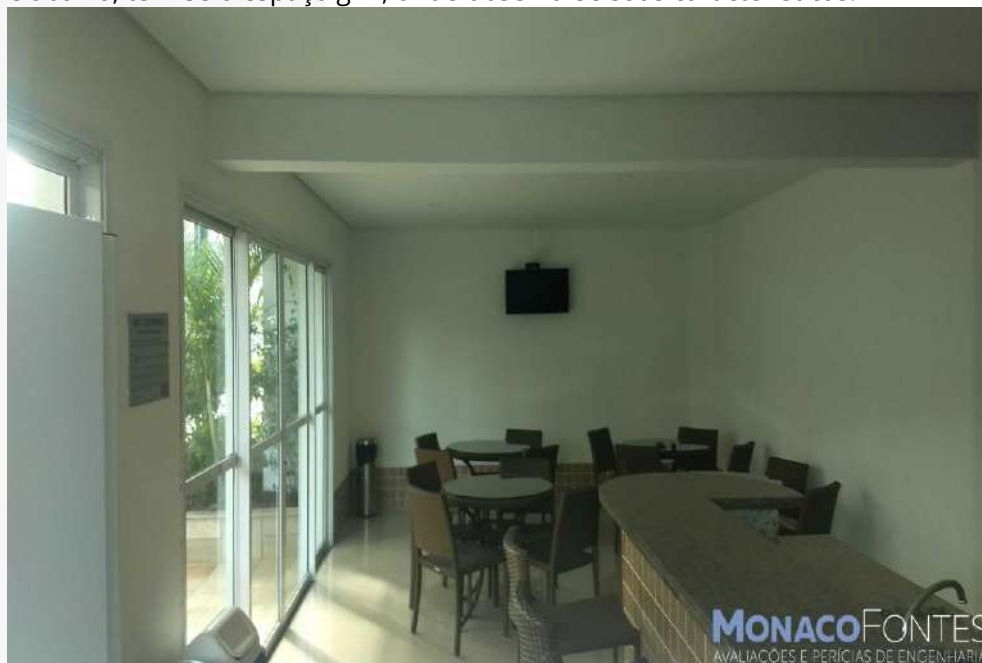
Espaço Grill

O espaço grill apresenta piso porcelanato, paredes revestidas com massa fina pintada, teto em forro de gesso e porta em alumínio e vidro.

Acima e abaixo, tem-se o espaço grill, onde observa-se suas características.

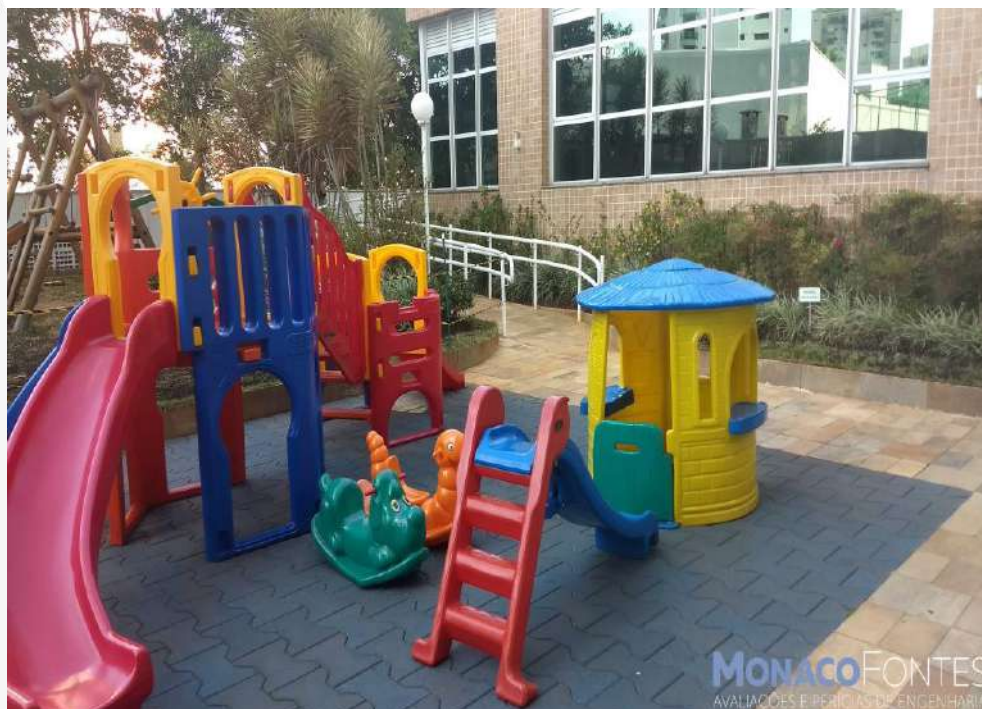
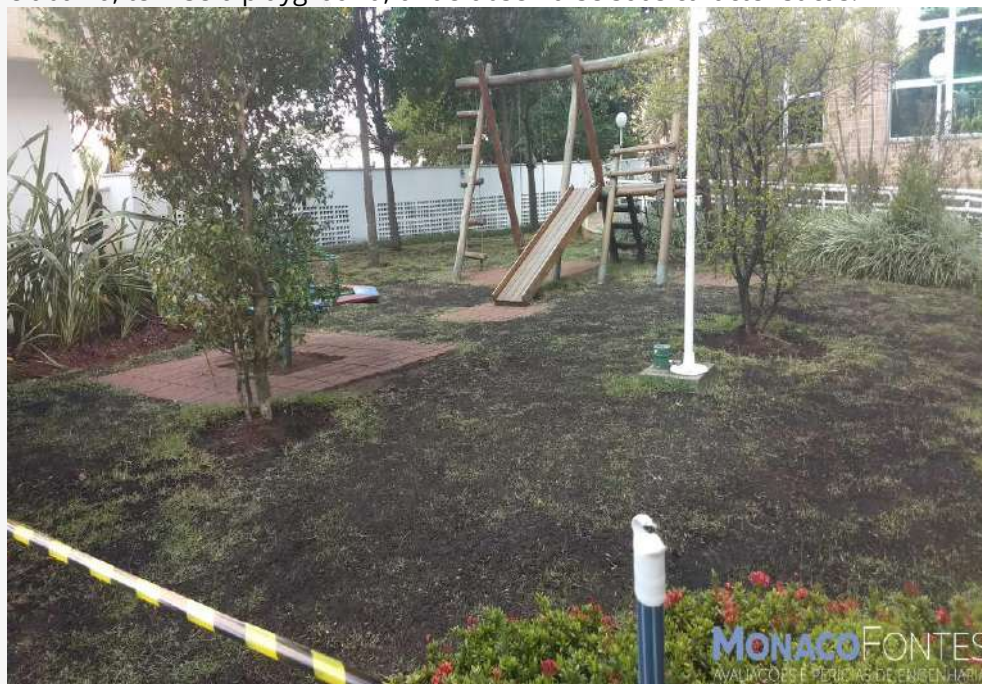
Playground

A área do playground apresenta piso parcialmente em pedra e em vegetação e encontra-se a céu aberto.

Acima e abaixo, tem-se o playground, onde observa-se suas características.

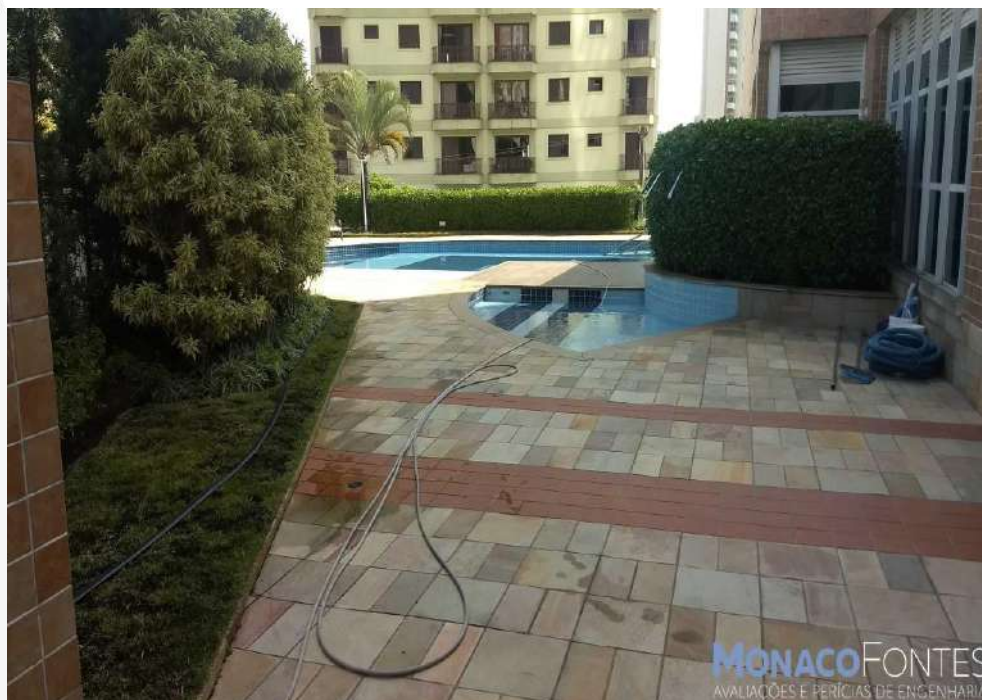
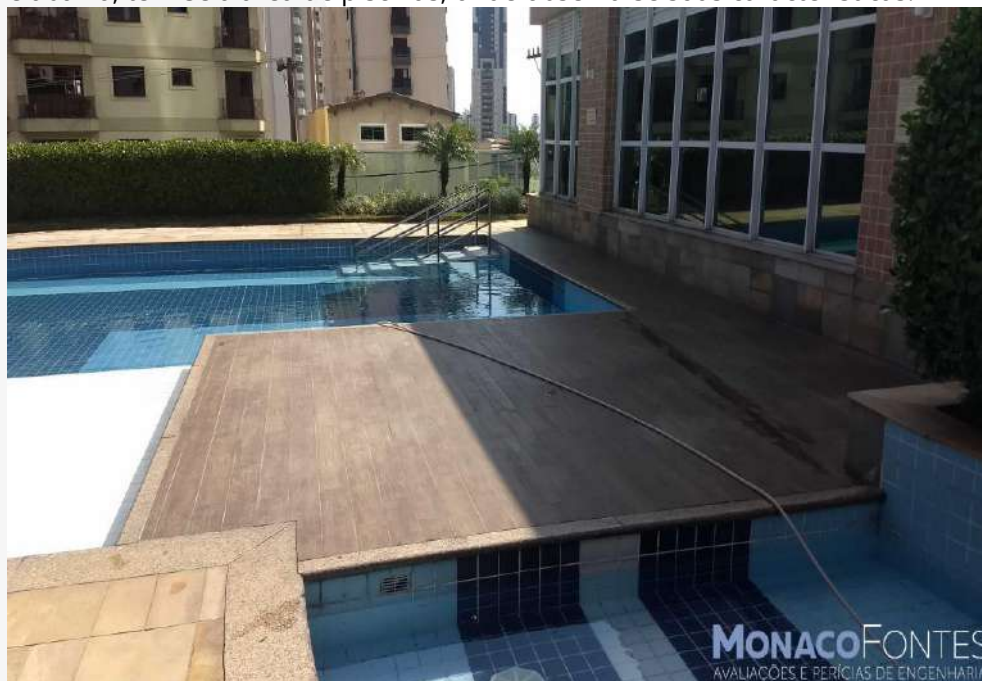
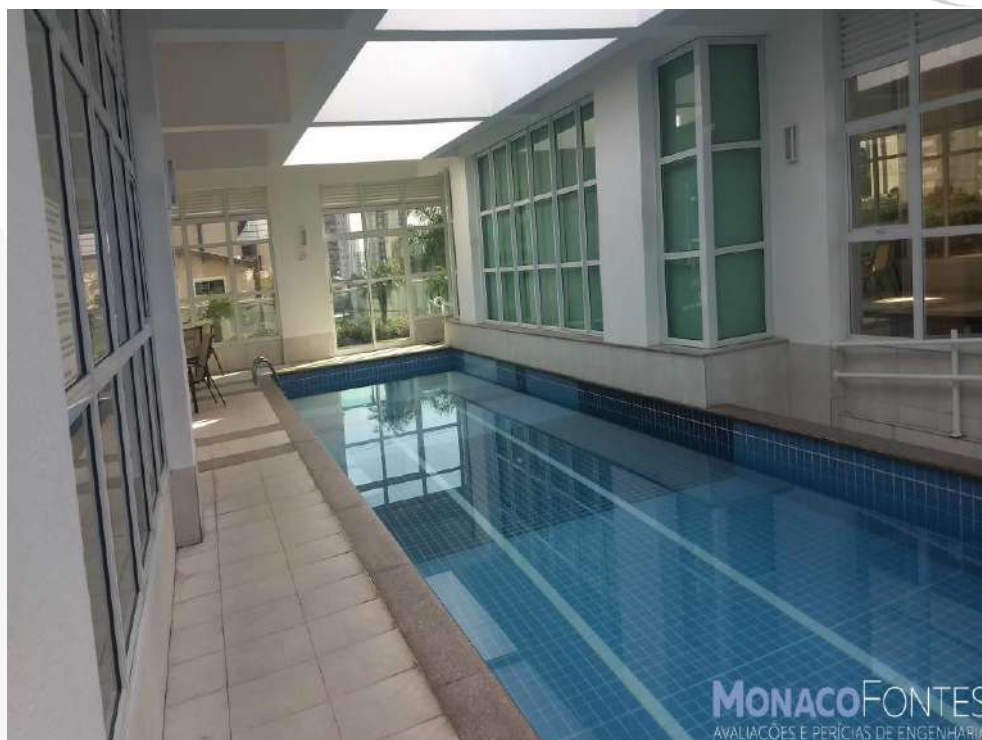
Área das Piscinas

A área das piscinas apresenta piso em pedra e madeira, paredes parcialmente revestidas com pastilhas cerâmicas e em massa fina pintada.

Acima e abaixo, tem-se a área de piscinas, onde observa-se suas características.

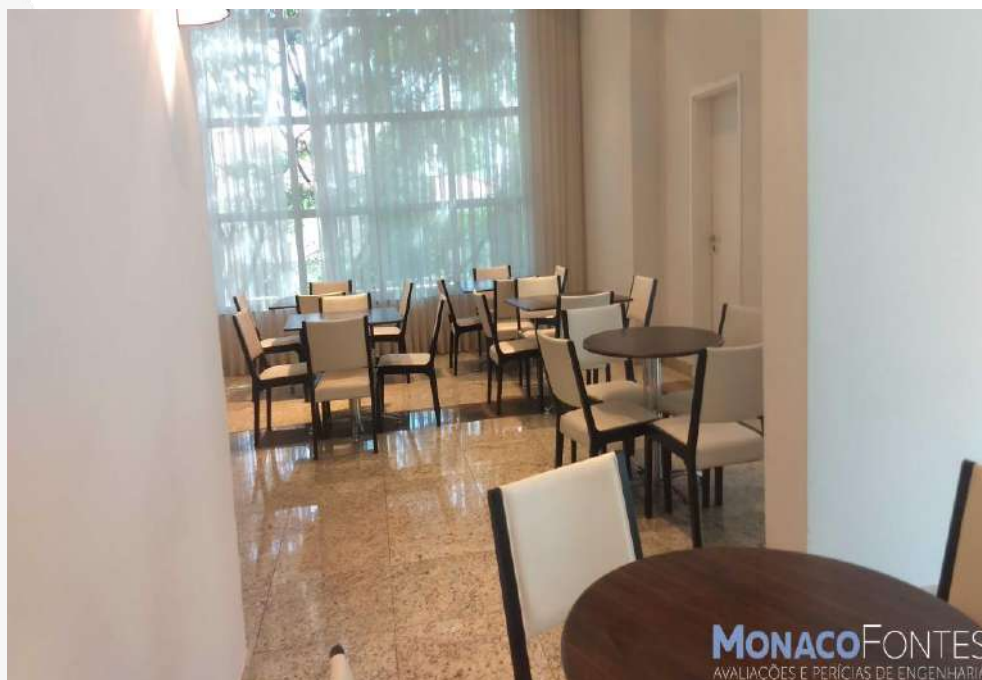
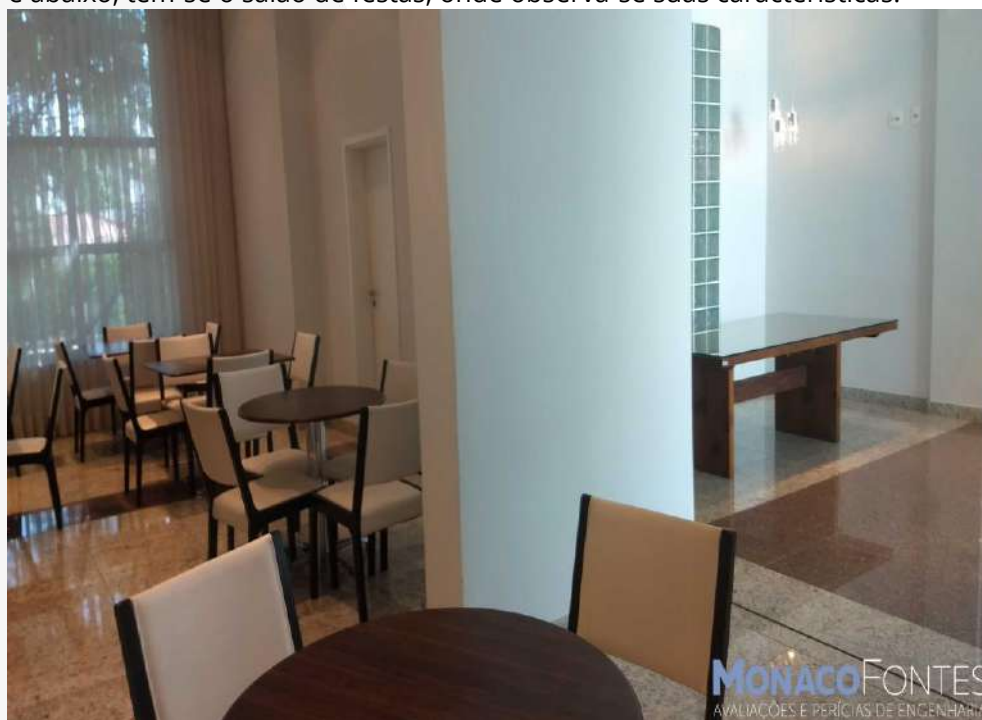
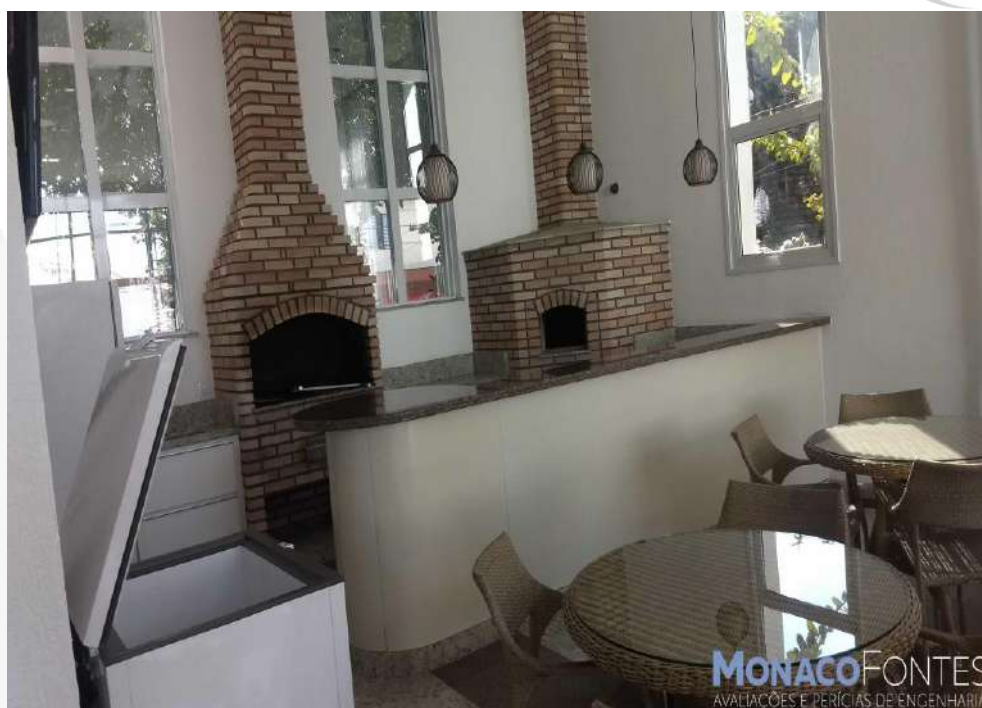
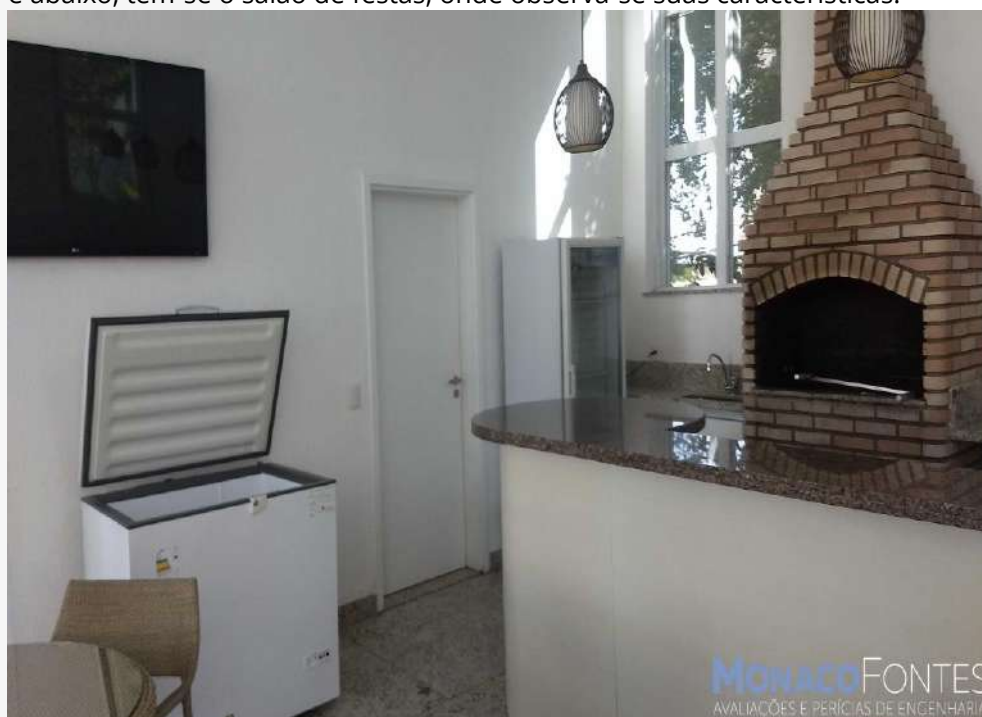
Salão de Festas

O salão de festas apresenta piso em granito, paredes revestidas com massa fina pintada, teto em forro de gesso com luminárias embutidas e janelas em alumínio e vidro.

Acima e abaixo, tem-se o salão de festas, onde observa-se suas características.

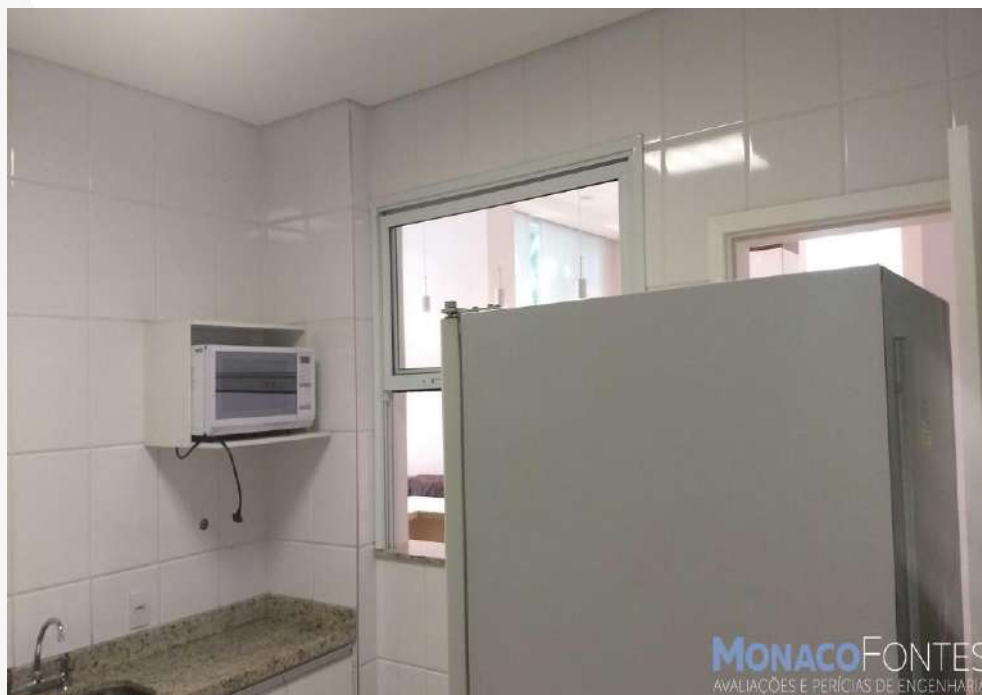
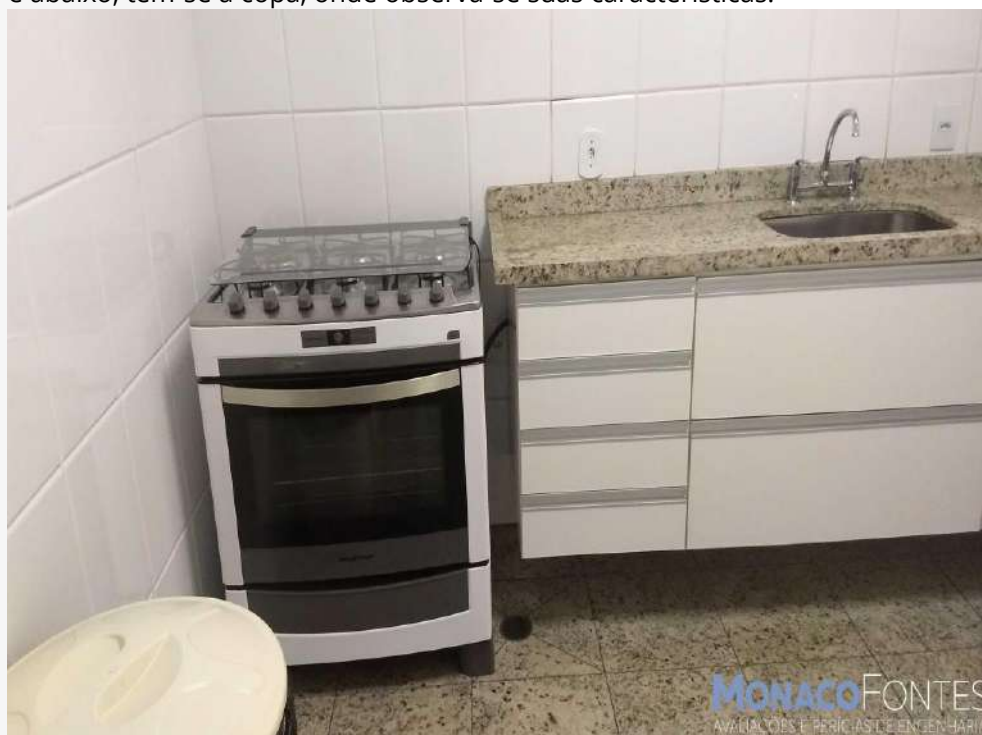
Copa - Salão de Festas

A copa apresenta piso em granito, paredes azulejadas em sua totalidade, teto revestido com massa fina pintada janela em alumínio e vidro e porta em madeira.

Acima e abaixo, tem-se a copa, onde observa-se suas características.

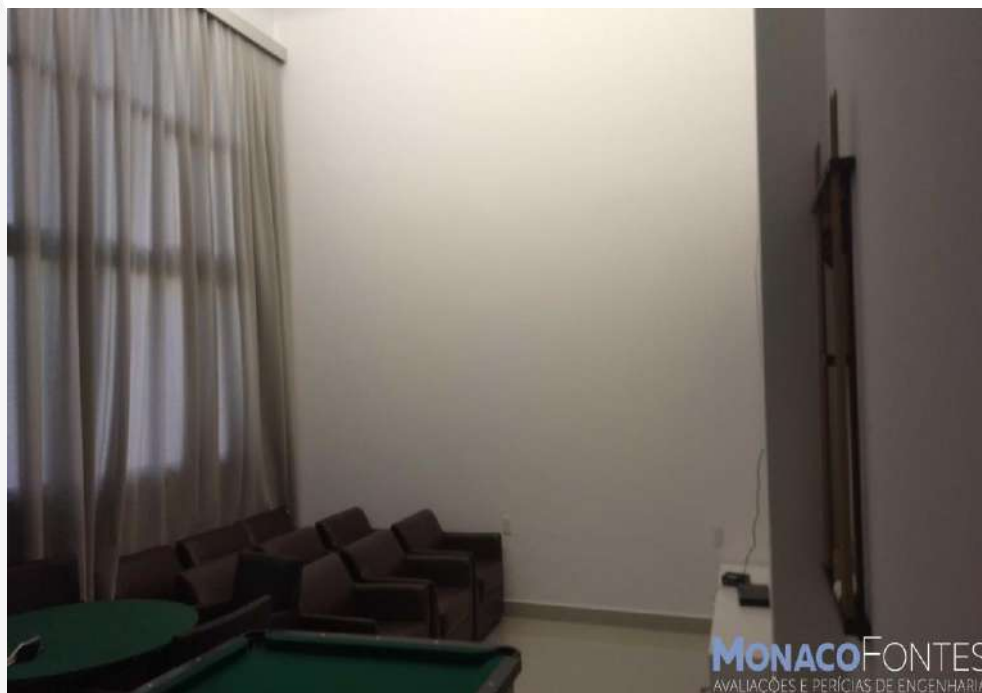
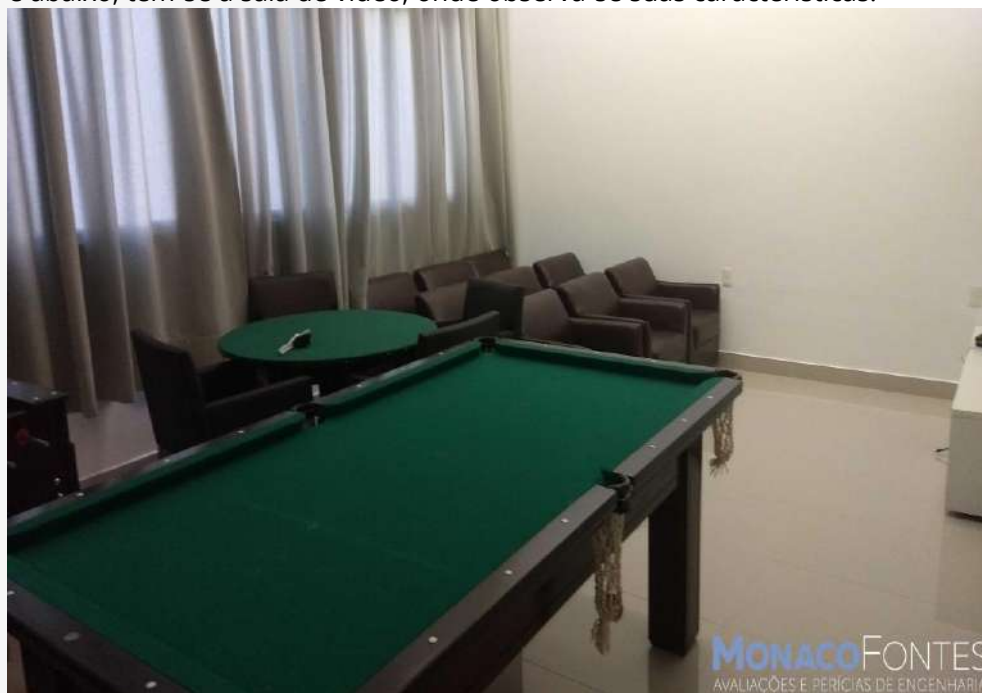
Sala de Vídeo

A sala de vídeo apresenta piso porcelanato e paredes e teto revestidos com massa fina pintada.

Acima e abaixo, tem-se a sala de vídeo, onde observa-se suas características.

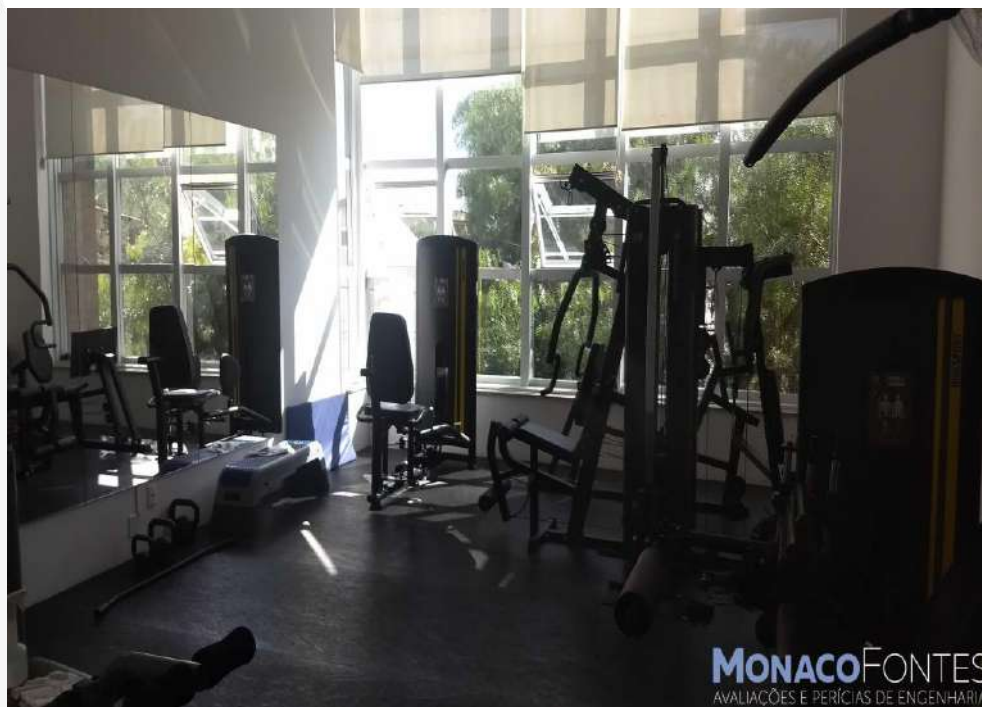
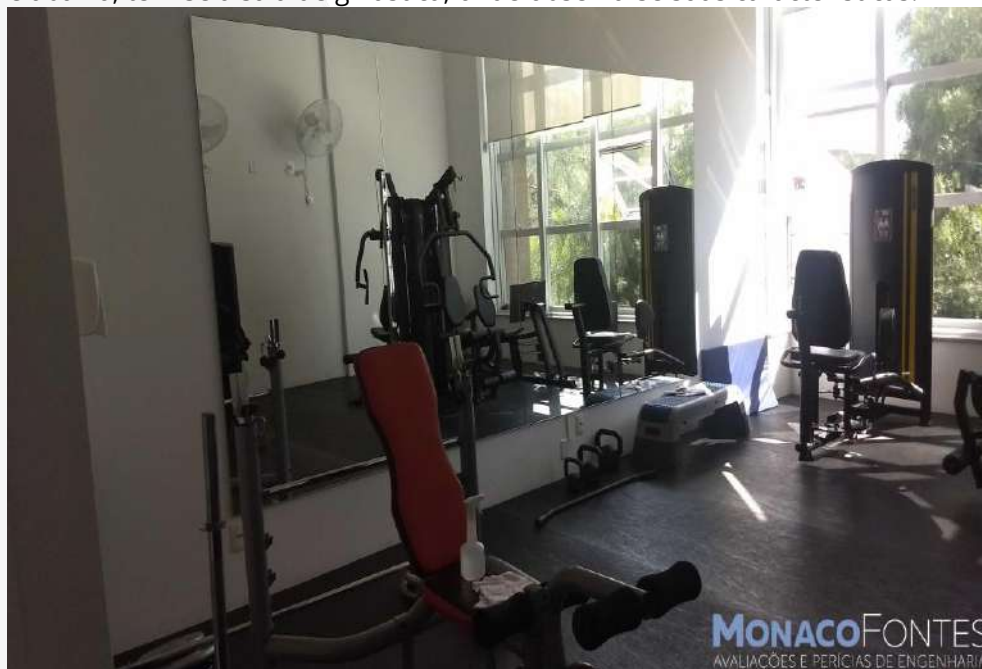
Sala de Ginástica

A sala de ginástica apresenta piso emborrachado, paredes revestidas com massa fina pintada e janelas em alumínio e vidro.

Acima e abaixo, tem-se a sala de ginástica, onde observa-se suas características.

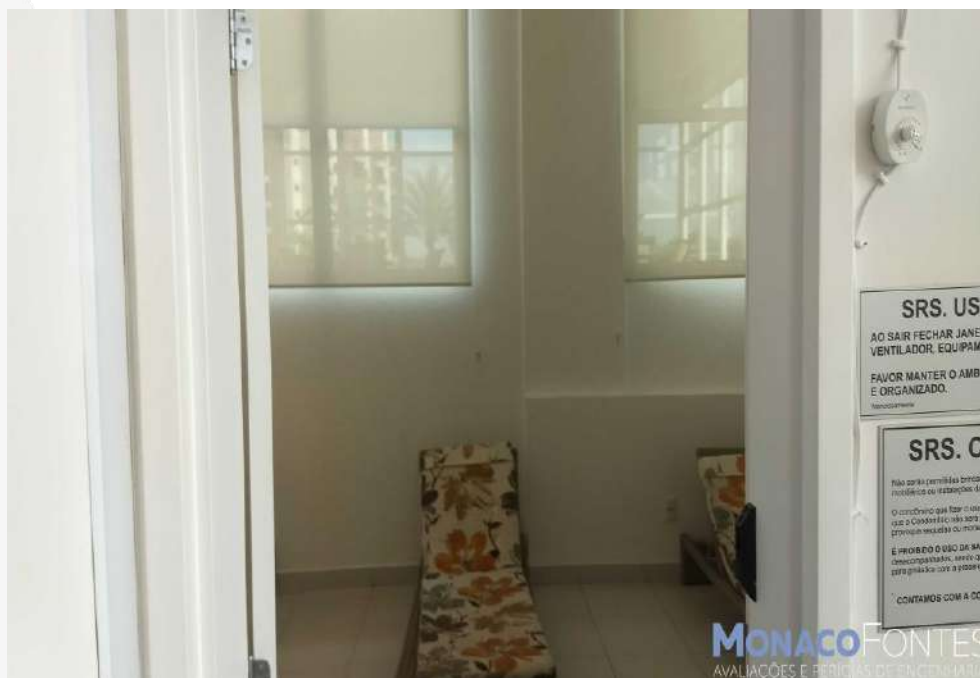
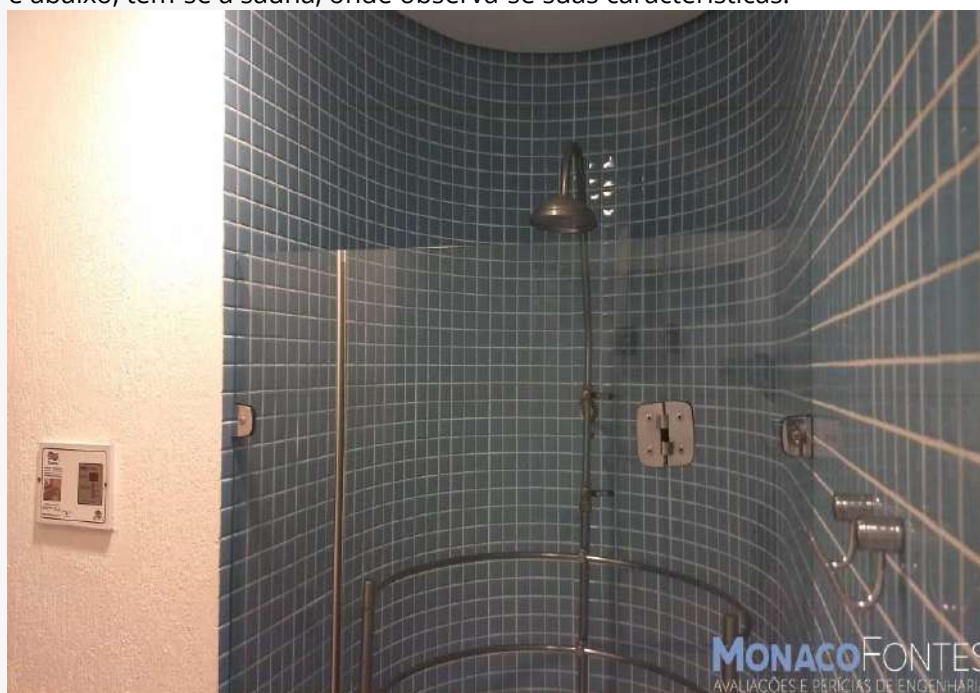
Sauna

A sauna apresenta piso cerâmico, paredes parcialmente azulejadas e revestidas com massa fina pintada, janela em alumínio e vidro e porta em madeira.

Acima e abaixo, tem-se a sauna, onde observa-se suas características.

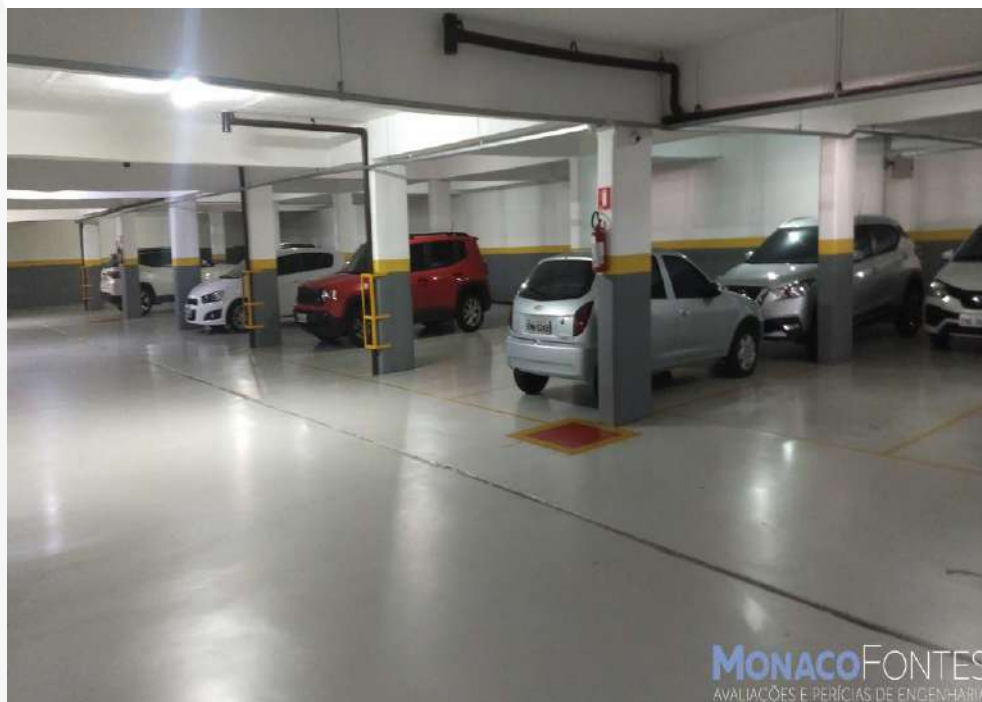
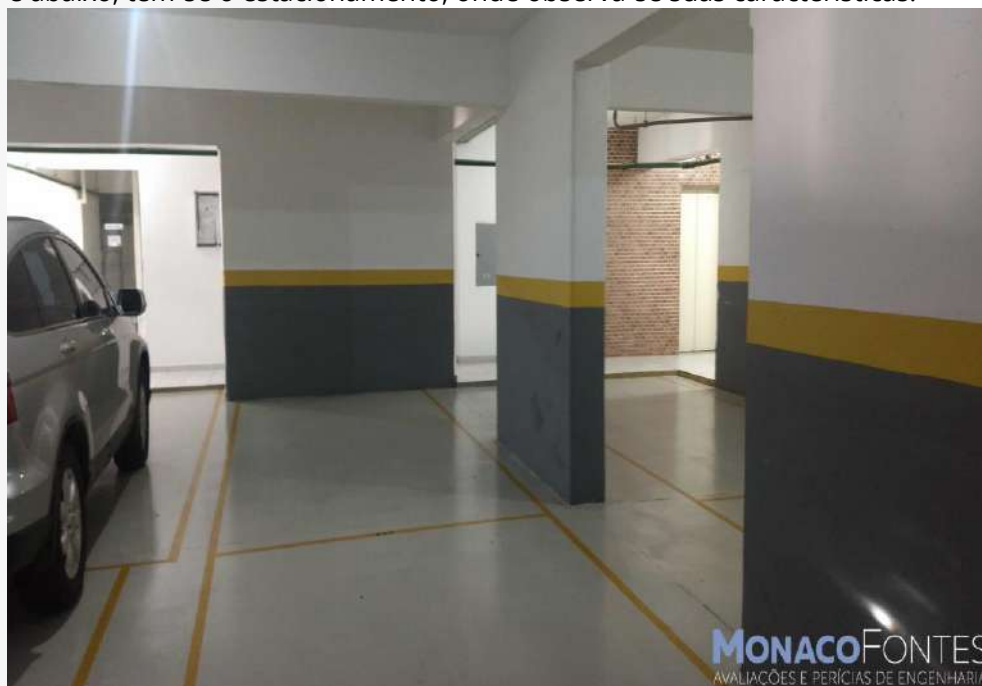
Estacionamento

O estacionamento apresenta piso em concreto com pintura para demarcação das vagas, paredes e teto revestidos com massa fina pintada.

Acima e abaixo, tem-se o estacionamento, onde observa-se suas características.
