Perito :- Marcio Monaco Fontes
Processo :- 1003159-12.2020.8.26.0008
Autos :- Execução de Título Extrajudicial
Requerente :- Condomínio Residencial Catalunha
Requerido :- Consuelo Alés Lopez Perez

LAUDO PERICIAL DE AVALIAÇÃO

O objetivo do presente Laudo Pericial é determinar o valor de mercado para a unidade habitacional, identificada como apartamento № 183, localizada no Edifício Residencial Catalunha, situado à Rua Camberra, Nº 55 - Vila Formosa, São Paulo - SP, matriculada sob o Nº 243.974 do 9º Oficial de Registro de Imóveis de São Paulo.

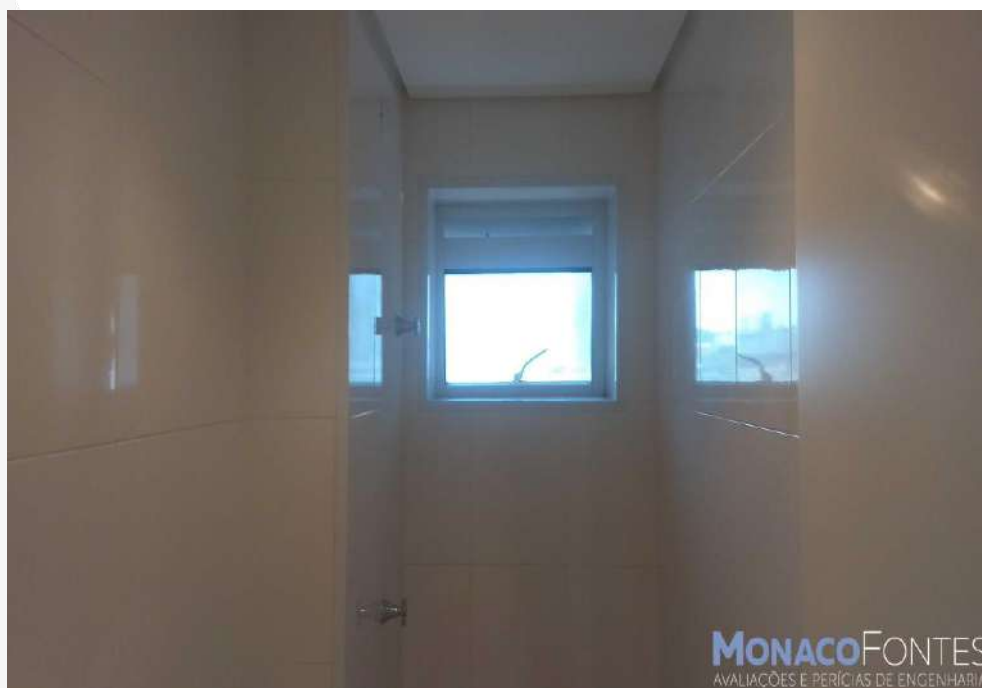
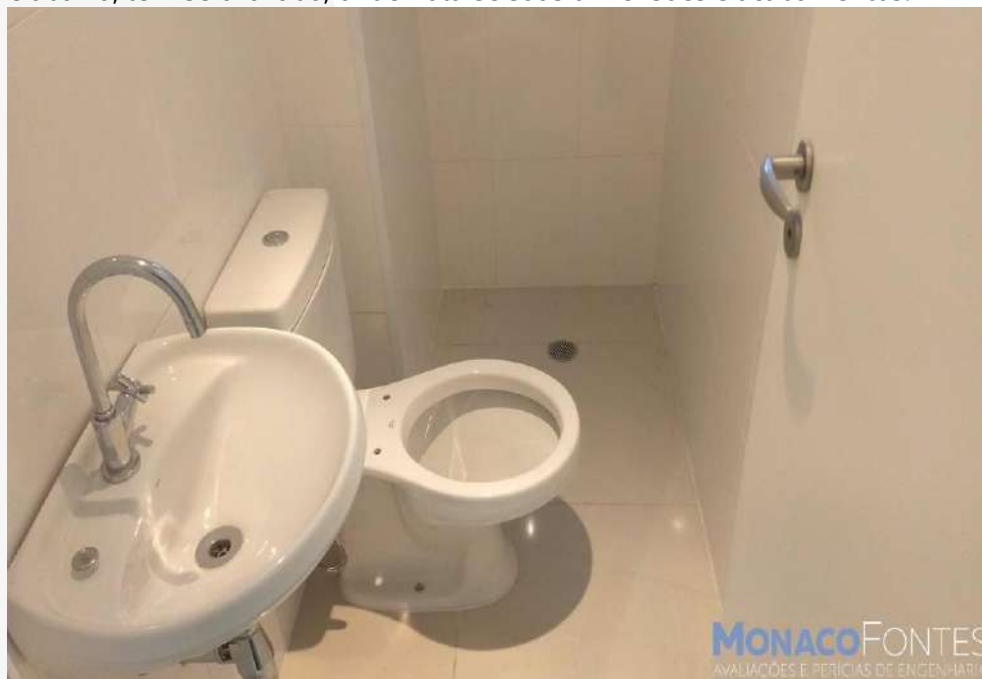
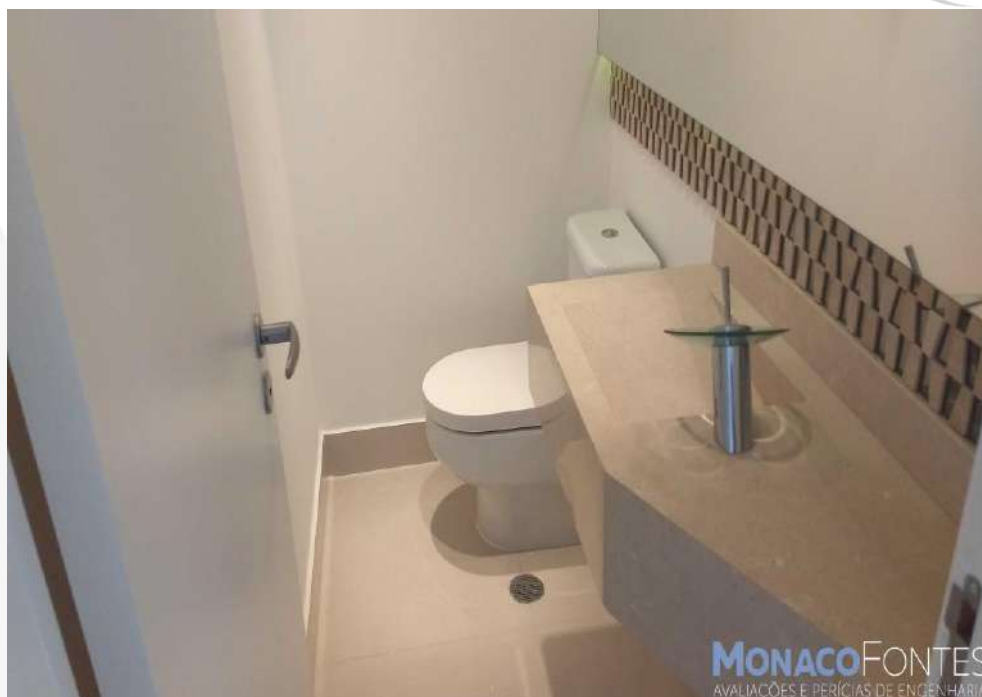
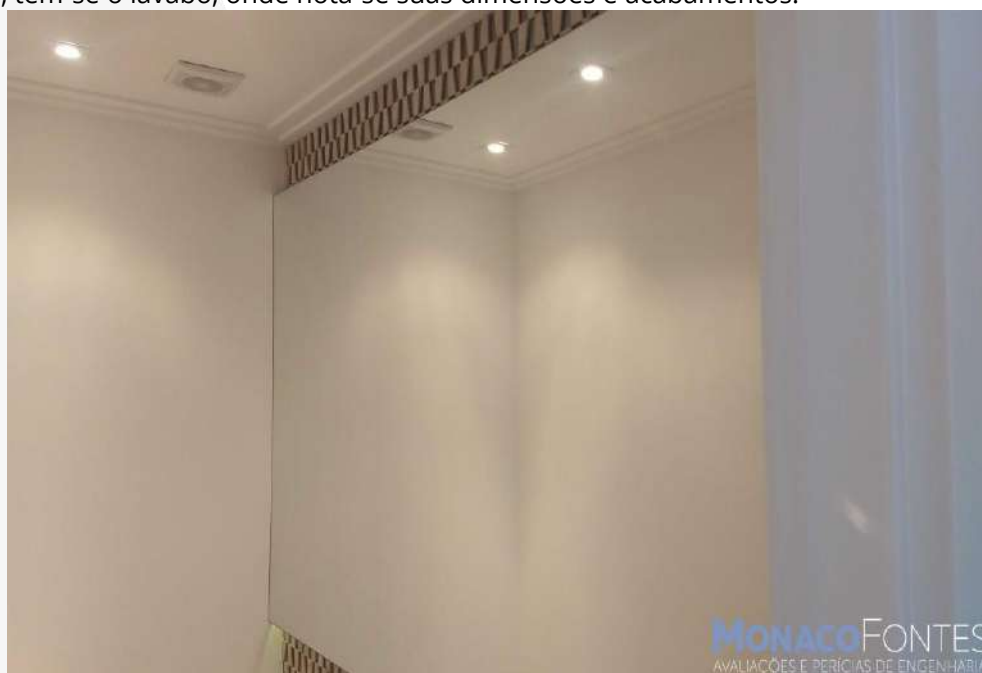
Lavabos

O Avaliando dispõe de 02 (dois) lavabos, os quais apresentam piso porcelanato, paredes azulejadas em sua totalidade, teto em forro de gesso, janela em alumínio e vidro e porta em madeira.

Acima e abaixo, tem-se o lavabo, onde nota-se suas dimensões e acabamentos.

Acima, tem-se o lavabo, onde nota-se suas dimensões e acabamentos.

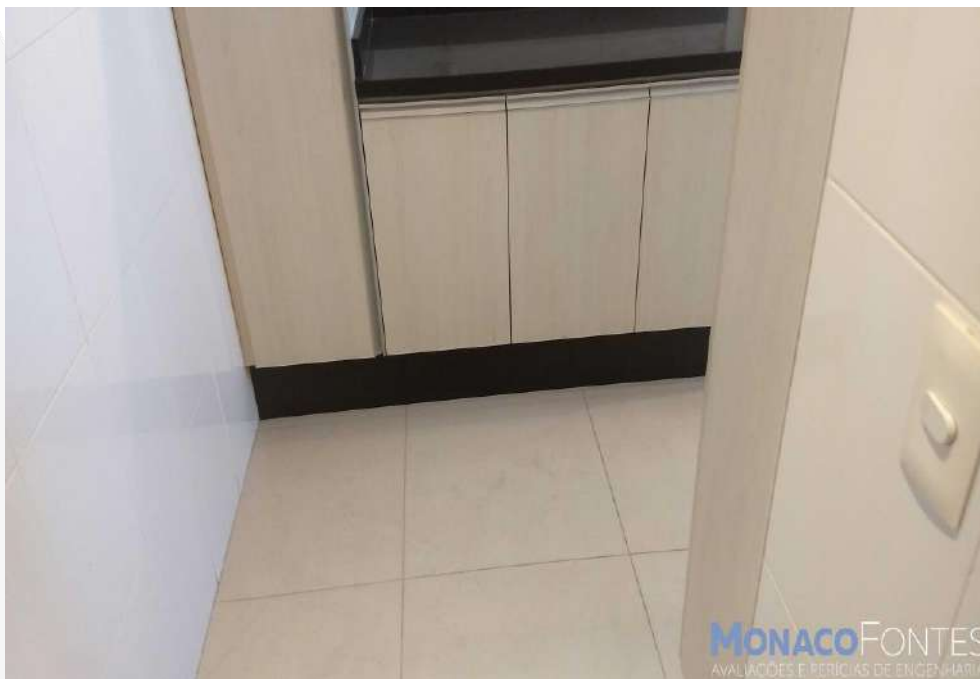
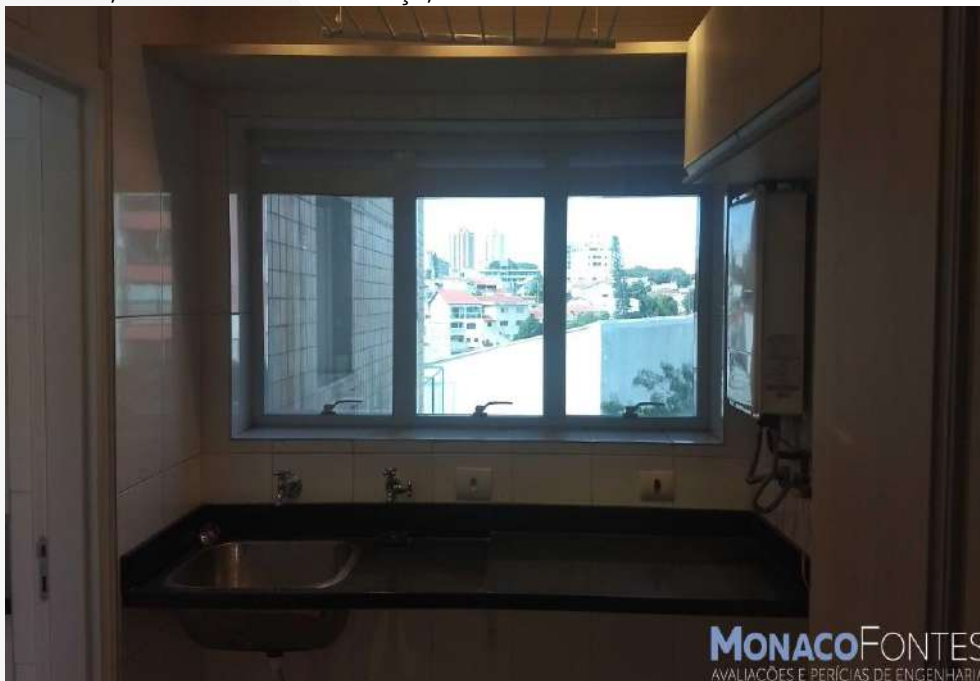
Área de Serviço

A área de serviço apresenta piso porcelanato, paredes azulejadas em sua totalidade, janela em alumínio e vidro e porta em madeira.

Acima e abaixo, tem-se a área de serviço, onde nota-se suas dimensões e acabamentos.

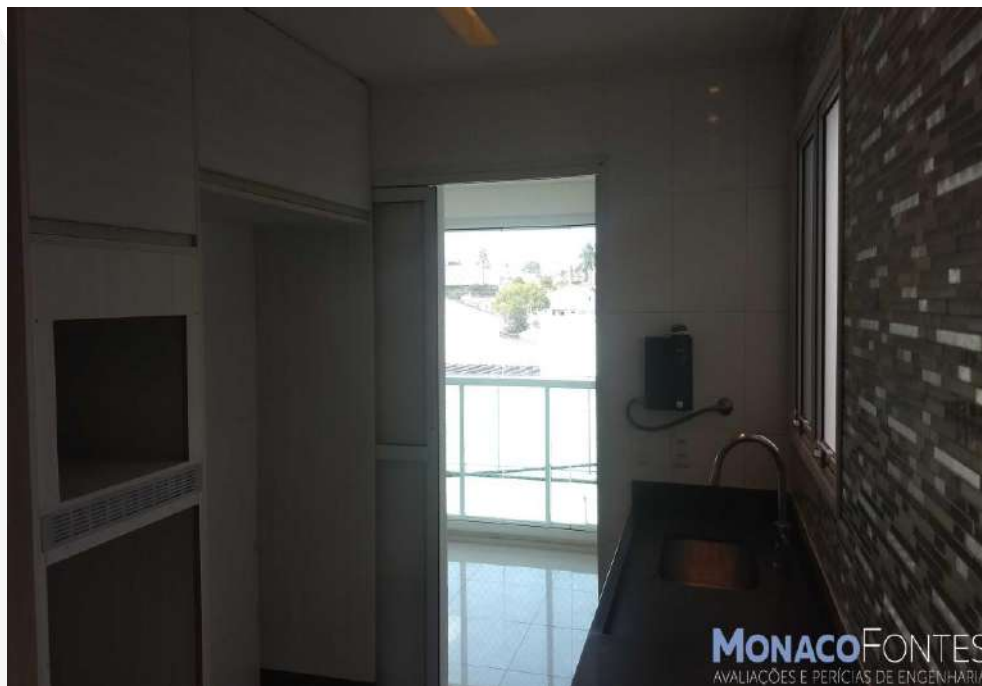
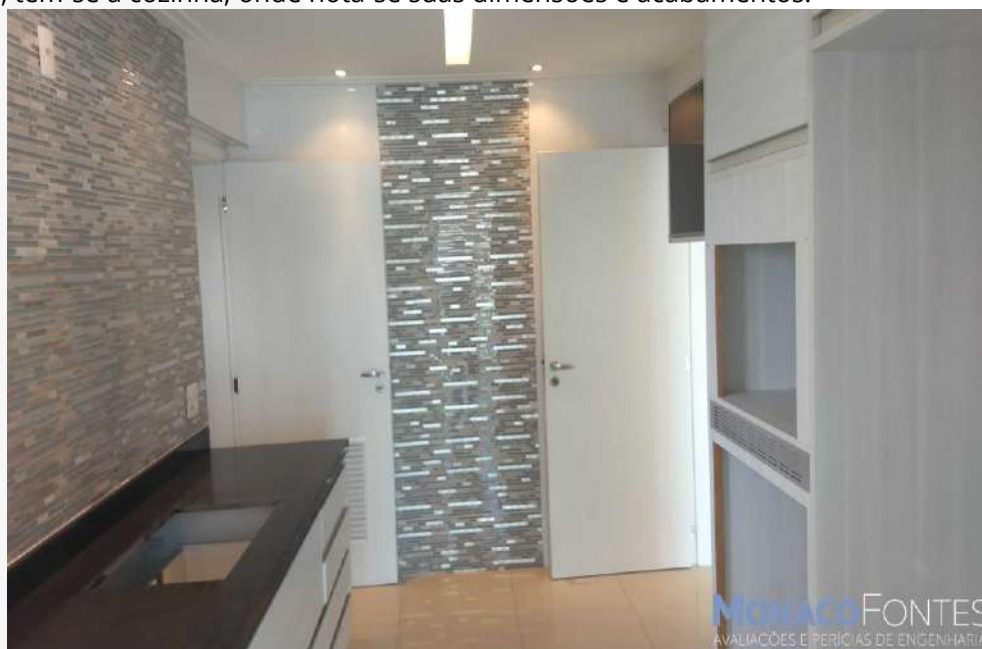
Cozinha

A cozinha apresenta piso porcelanato, paredes azulejadas, teto revestido com massa fina pintada com acabamento em gesso e porta em madeira.

Acima, tem-se a cozinha, onde nota-se suas dimensões e acabamentos.

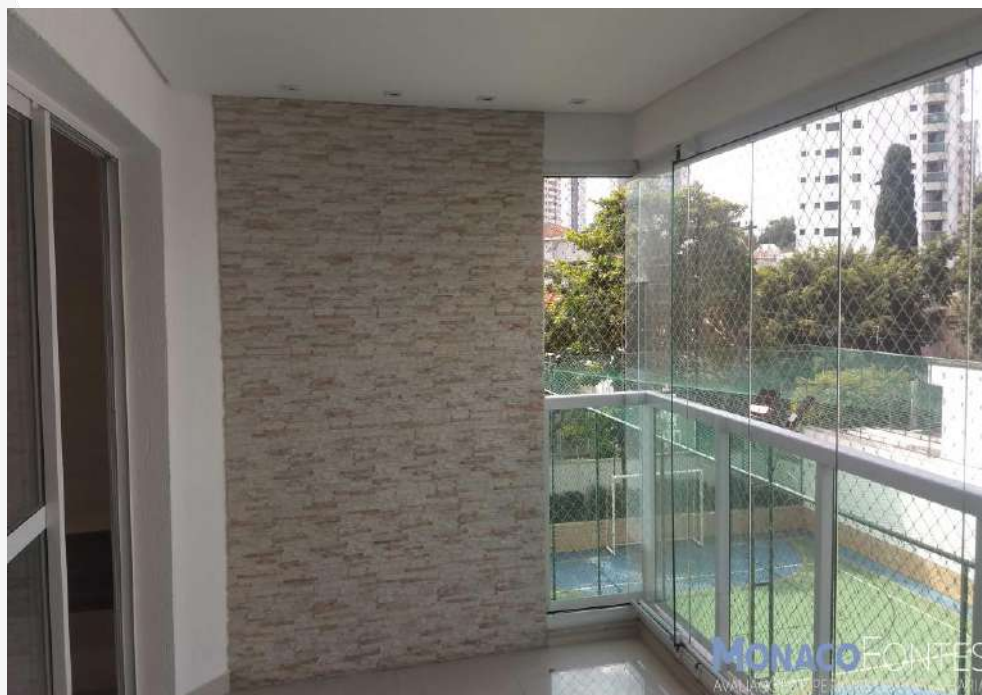
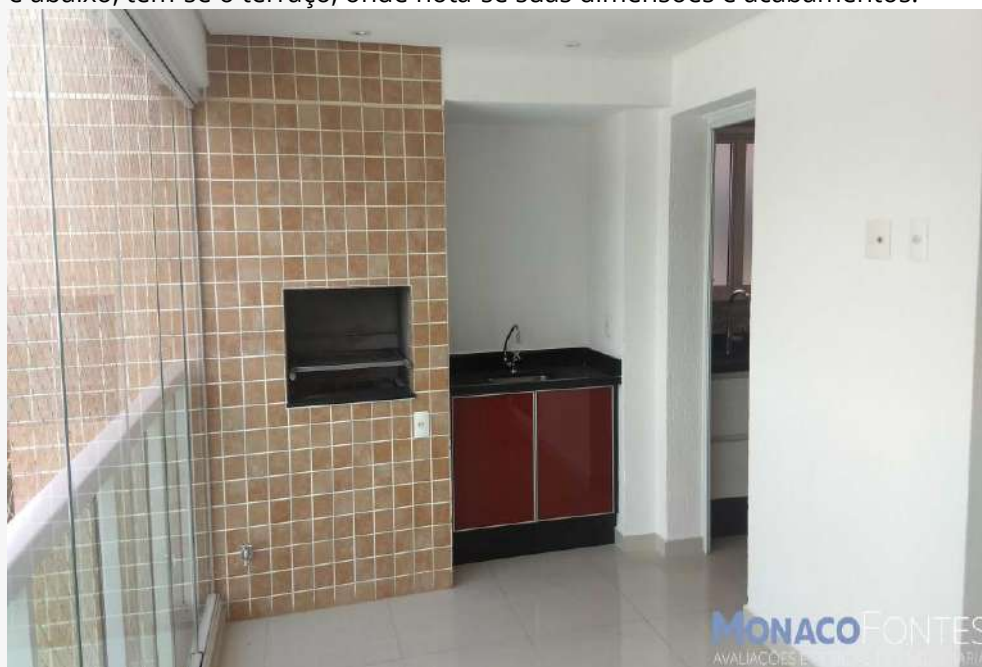
Terraço

O terraço apresenta piso porcelanato, paredes parcialmente revestidas em material cerâmico e com massa fina pintada, teto em forro de gesso com luminárias embutidas e porta balcão em alumínio e vidro.

Acima e abaixo, tem-se o terraço, onde nota-se suas dimensões e acabamentos.

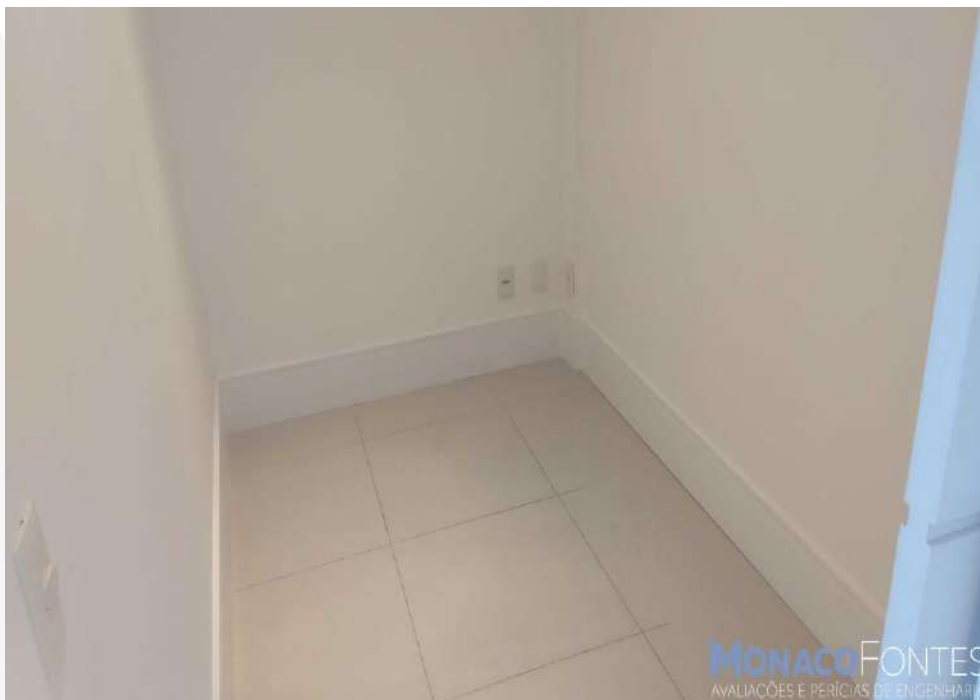
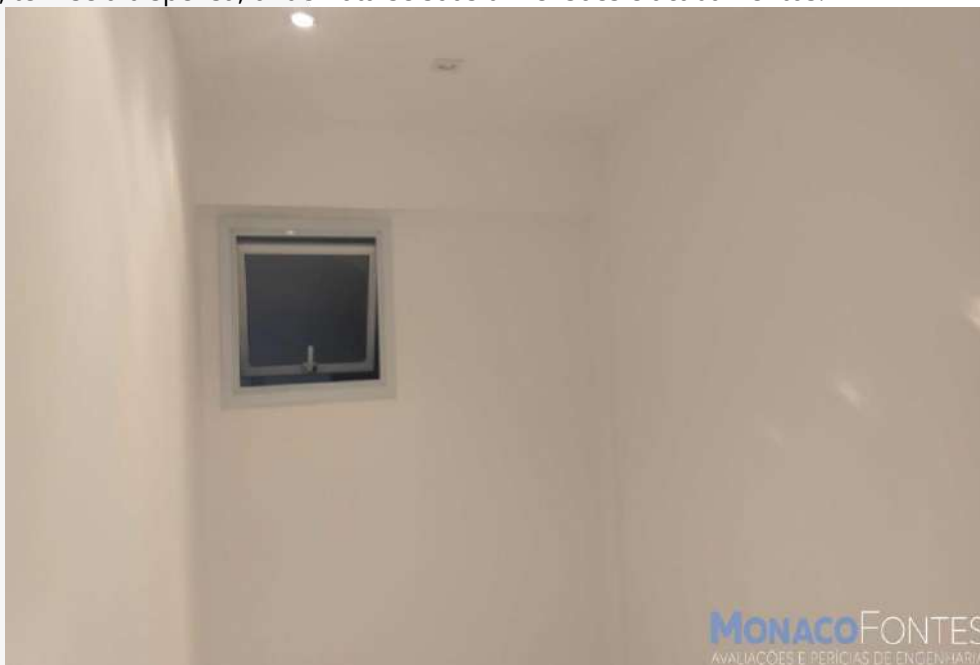
Despensa

A despensa apresenta piso porcelanato, paredes e teto revestidos com massa fina pintada e janela em alumínio e vidro.

Acima, tem-se a despensa, onde nota-se suas dimensões e acabamentos.
