### **3.- AVALIAÇÃO DO IMÓVEL SITUADO NA RUA CANUTO SARAIVA Nº 448 APTO. 101 - COBERTURA**

#### **3.1.- VISTORIA**

### **3.1.3.- RELATÓRIO TÉCNICO FOTOGRÁFICO**

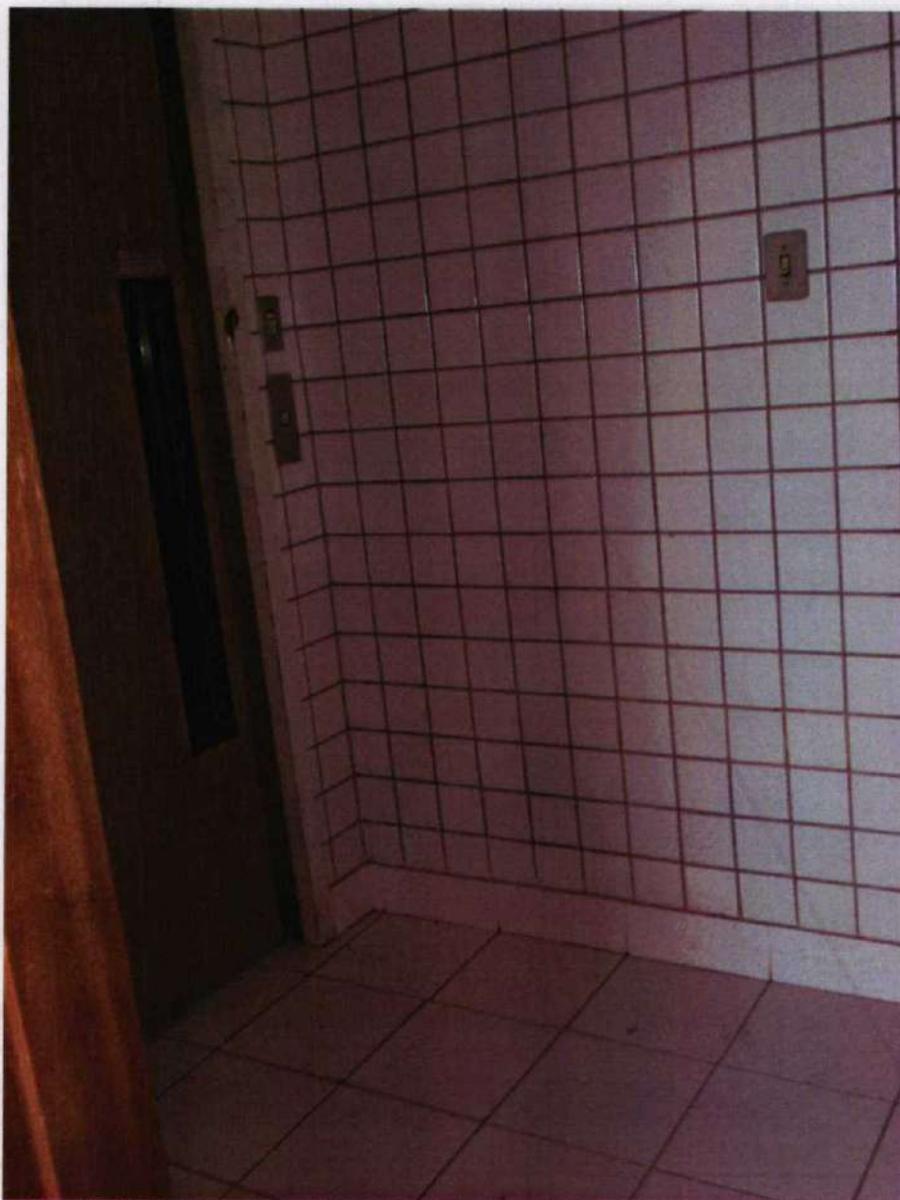
FOTO 42: HALL DE SERVIÇO 10º ANDAR.

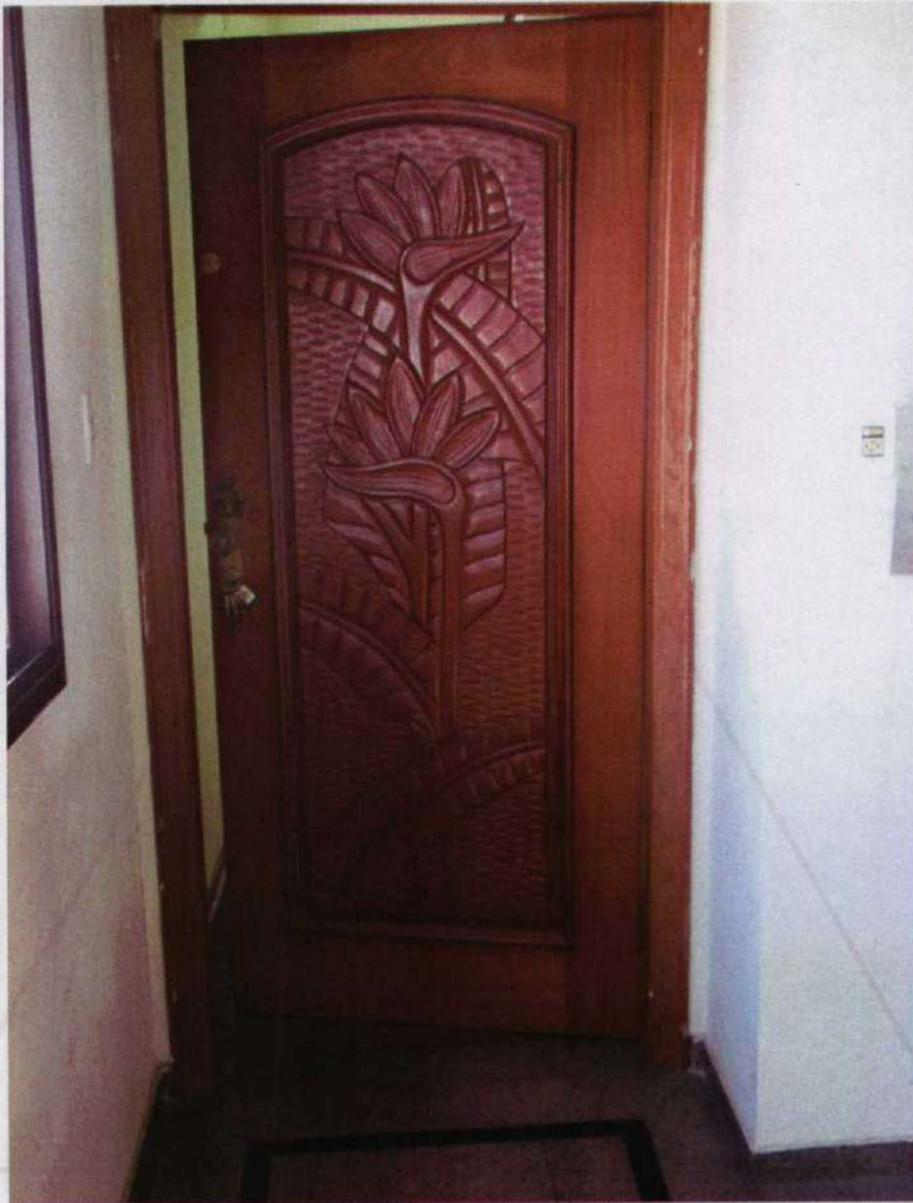
**FOTO 44: ACESSO AO APARTAMENTO 101 NO 10º ANDAR.**

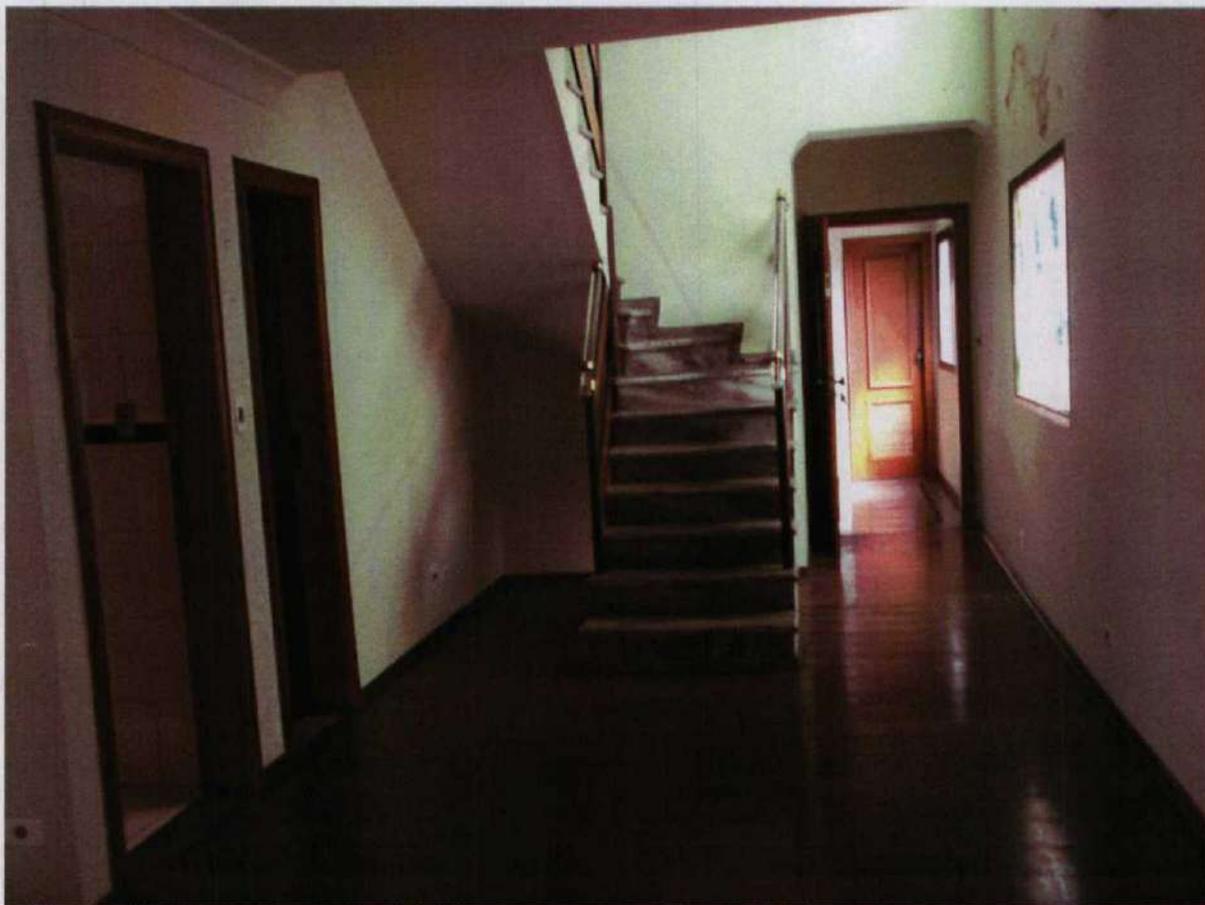
FOTO 45: VISTA INTERNA DO APARTAMENTO 101 – 1º PISO:  
SALAS.

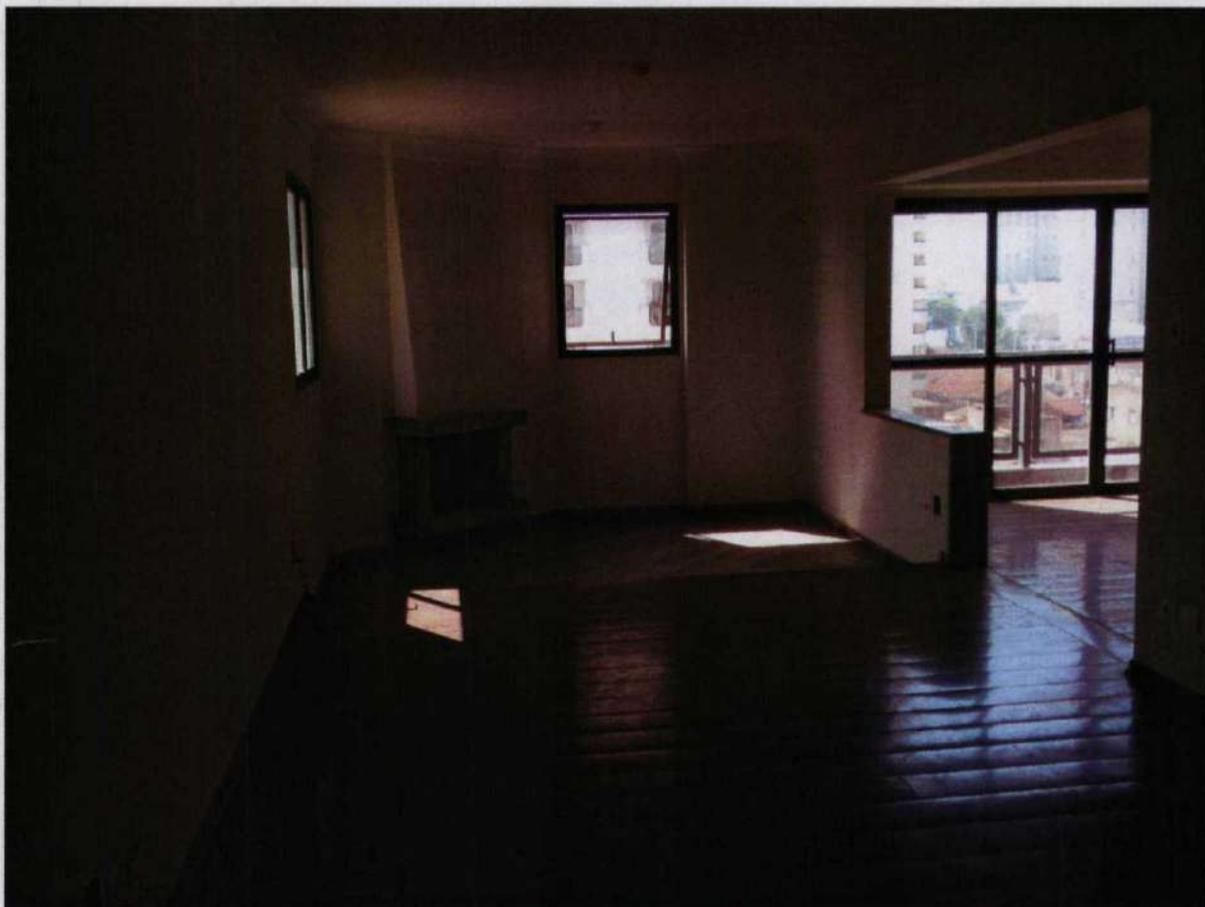
**SALA DE ESTAR:** Piso de assoalho de Ipê; paredes revestidas em pintura sobre massa corrida; esquadria de alumínio com vidro decorado.

**SALA DE LAREIRA:** Piso em mármore; paredes revestidas em pintura sobre massa corrida; lareira com acabamento em mármore; esquadria de alumínio com vidro liso.

FOTO 46: VISTA INTERNA DO APARTAMENTO 101 – 1º PISO:  
SALA ESTAR/LAREIRA.

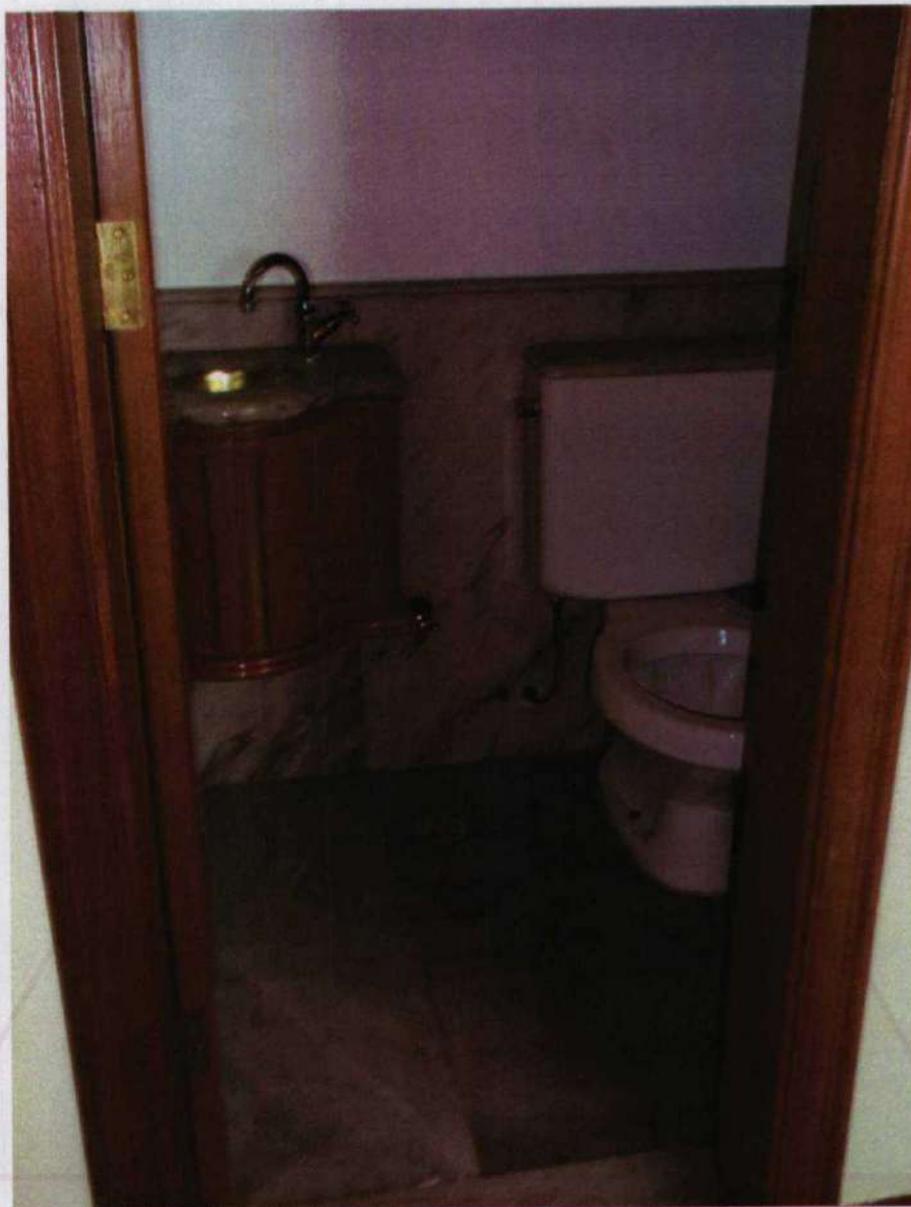
**LAVABO:** Piso em mármore; paredes revestidas em pintura látex sobre massa corrida e semi revestida em mármore; bancada em mármore com cuba em latão; vaso sanitário em louça.

FOTO 47: VISTA INTERNA DO APARTAMENTO 101 – 1º PISO:  
LAVABO.

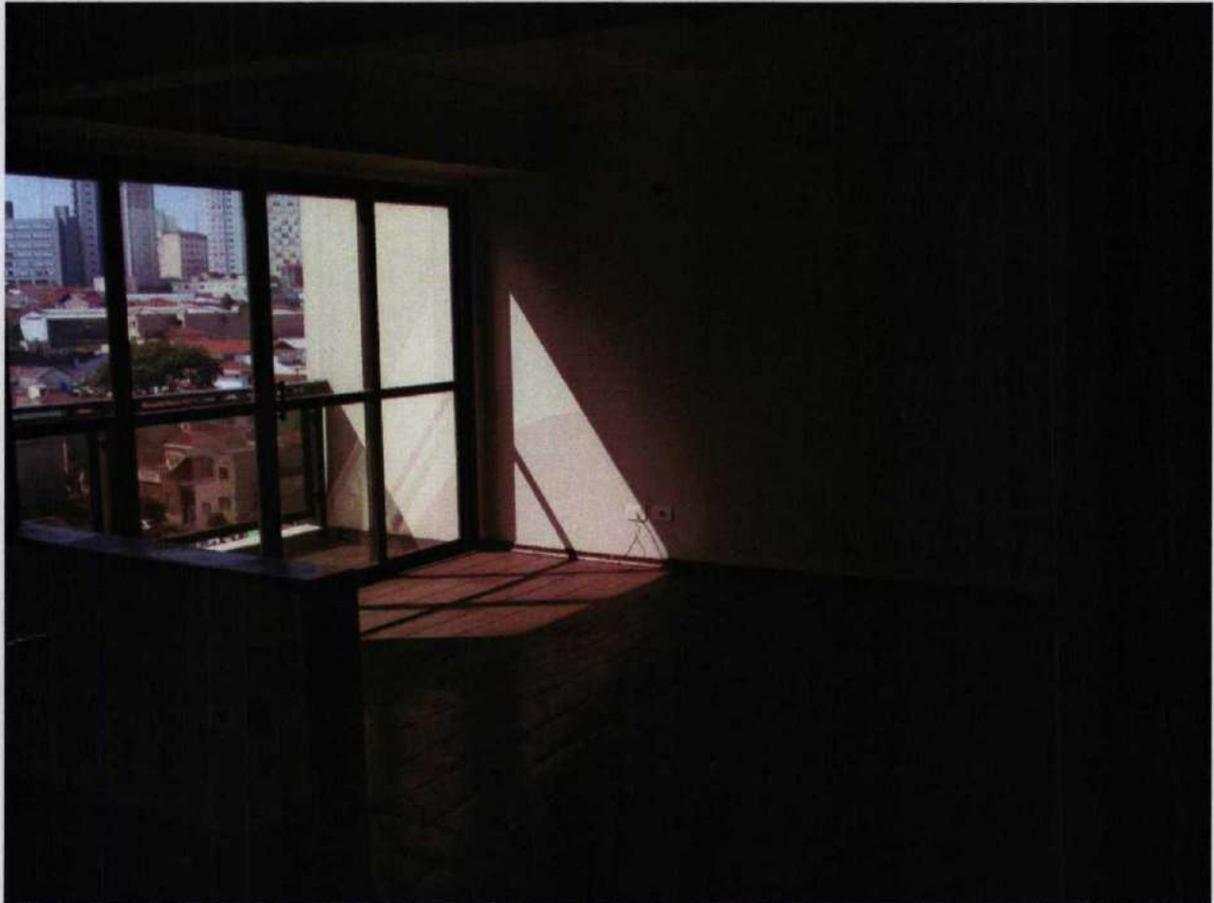
**SALA DE JANTAR:** Piso de assoalho de Ipê; paredes revestidas em pintura látex sobre massa corrida; esquadria de alumínio com vidro liso.

FOTO 48: VISTA INTERNA DO APARTAMENTO 101 – 1º PISO:  
SALA DE JANTAR.

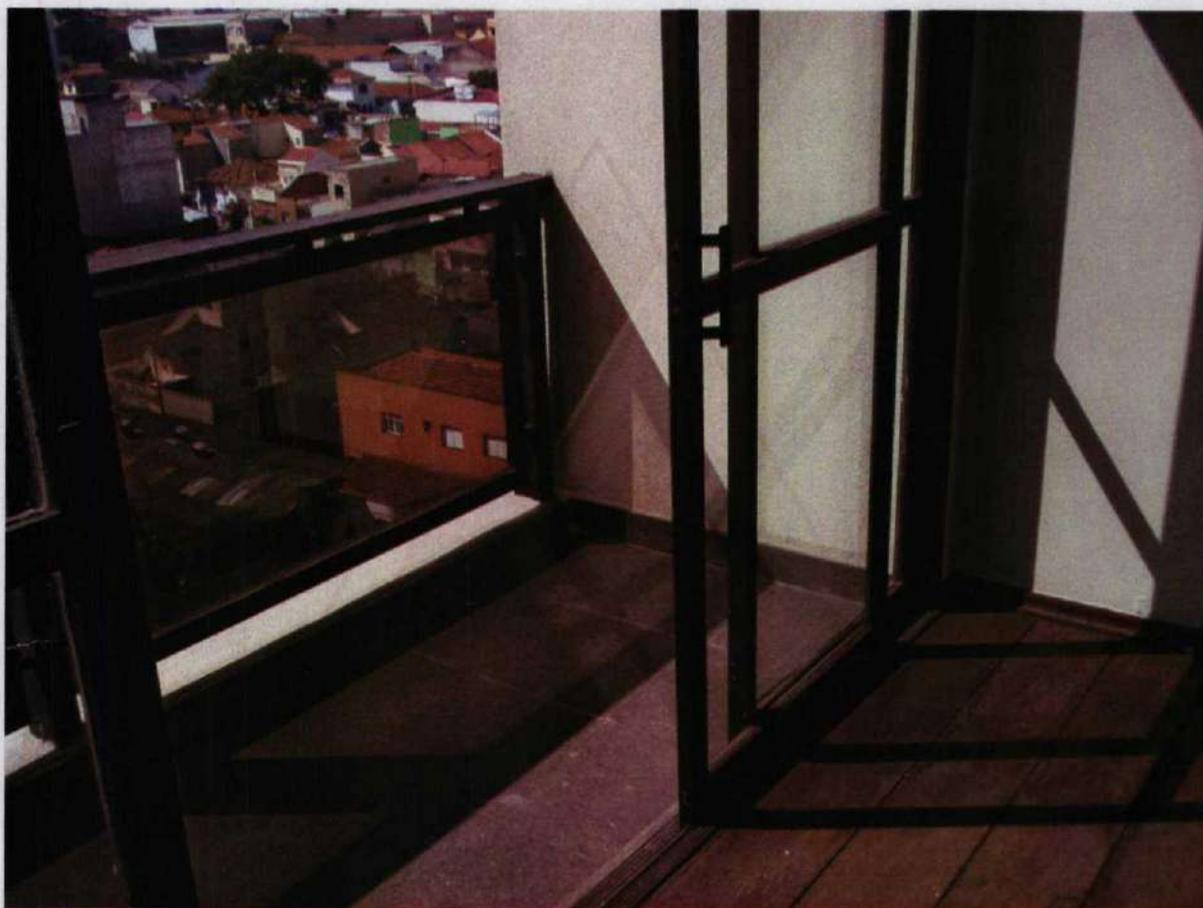
**VARANDA:** Piso em granito; guarda corpo em alumínio com vidros.

FOTO 49: VISTA INTERNA DO APARTAMENTO 101 – 1º PISO:  
VARANDA.

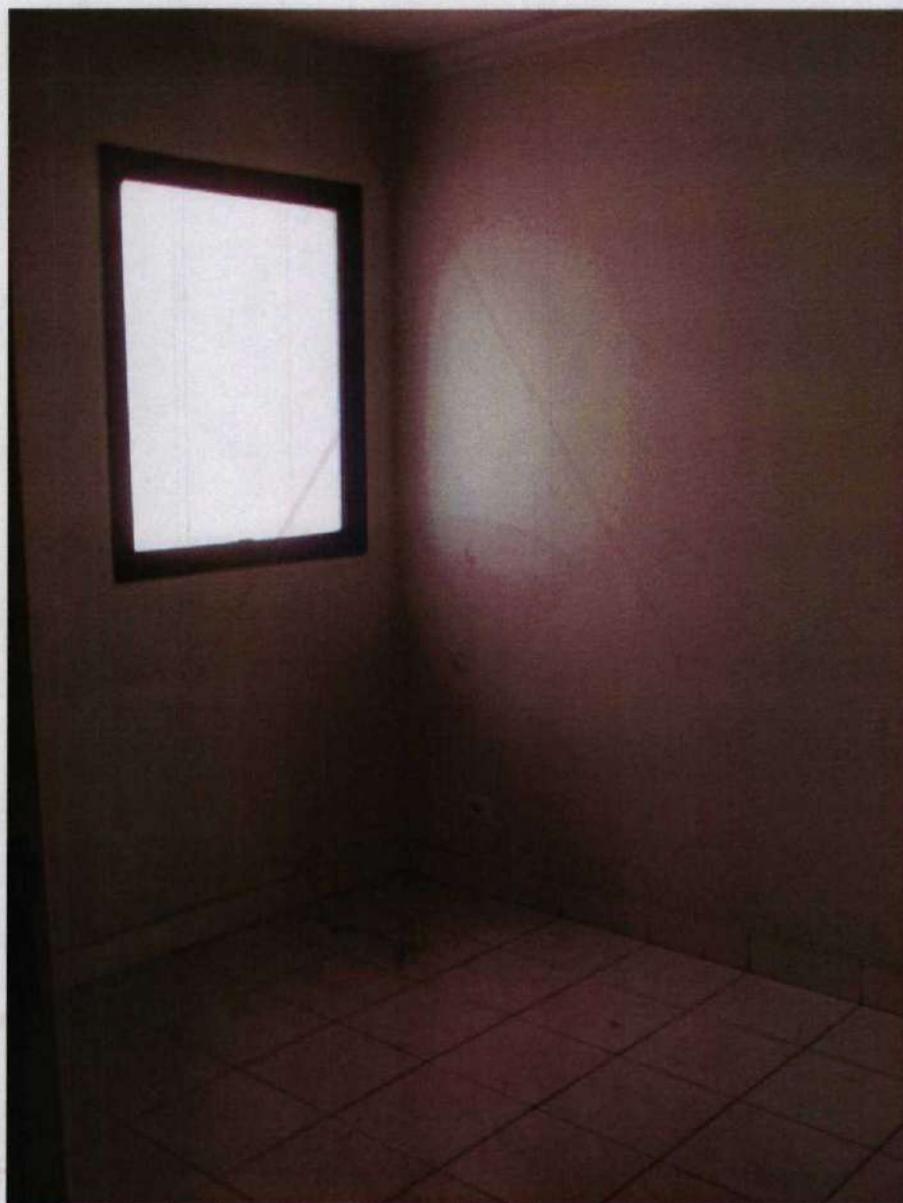
**SALA DE ALMOÇO:** Piso cerâmico; paredes revestidas em pintura sobre massa corrida; esquadria de alumínio com vidro fantasia.

FOTO 50: VISTA INTERNA DO APARTAMENTO 101 – 1º PISO:  
SALA DE ALMOÇO.

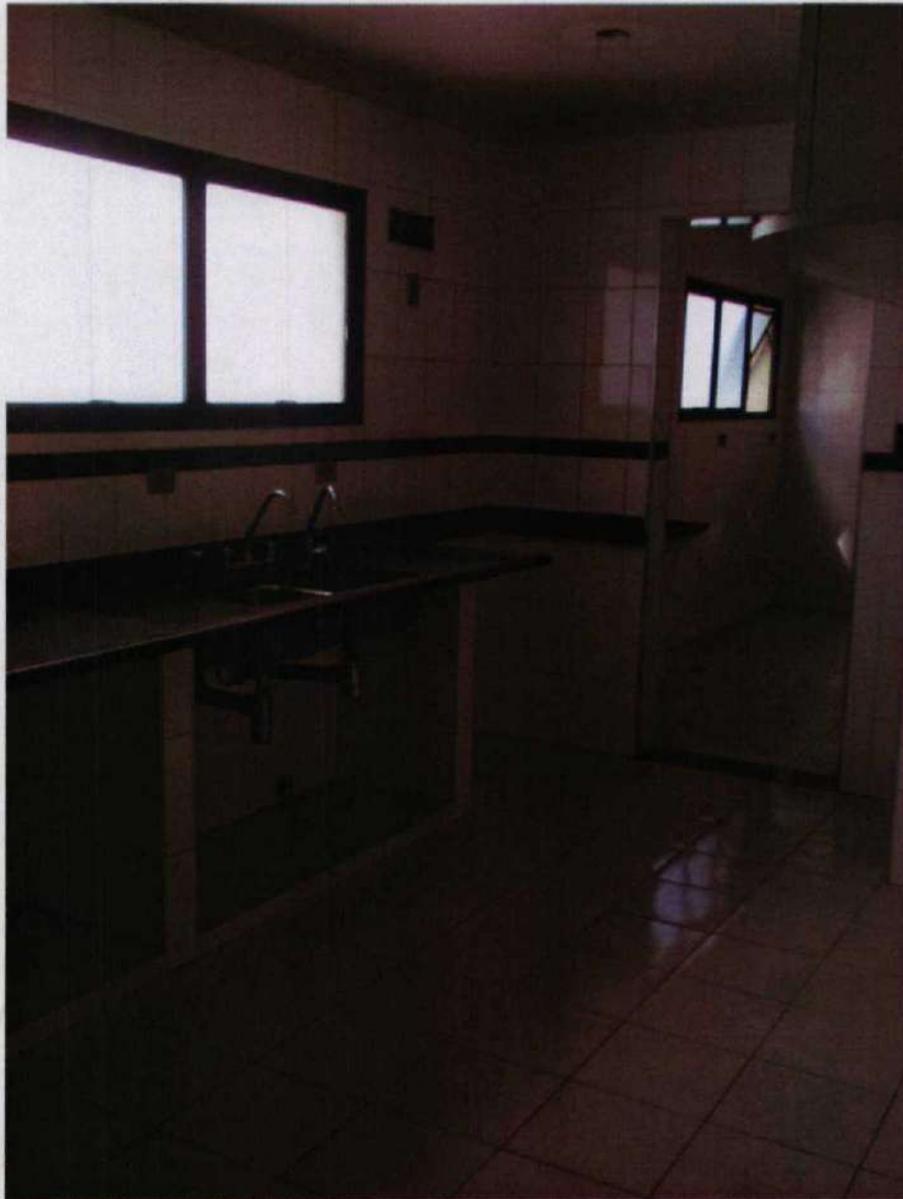
**COZINHA:** Piso cerâmico; paredes revestidas em azulejos decorados até o teto; bancada em granito com cuba inox; esquadria de alumínio com vidro fantasia.

FOTO 51: VISTA INTERNA DO APARTAMENTO 101 – 1º PISO:  
COZINHA.

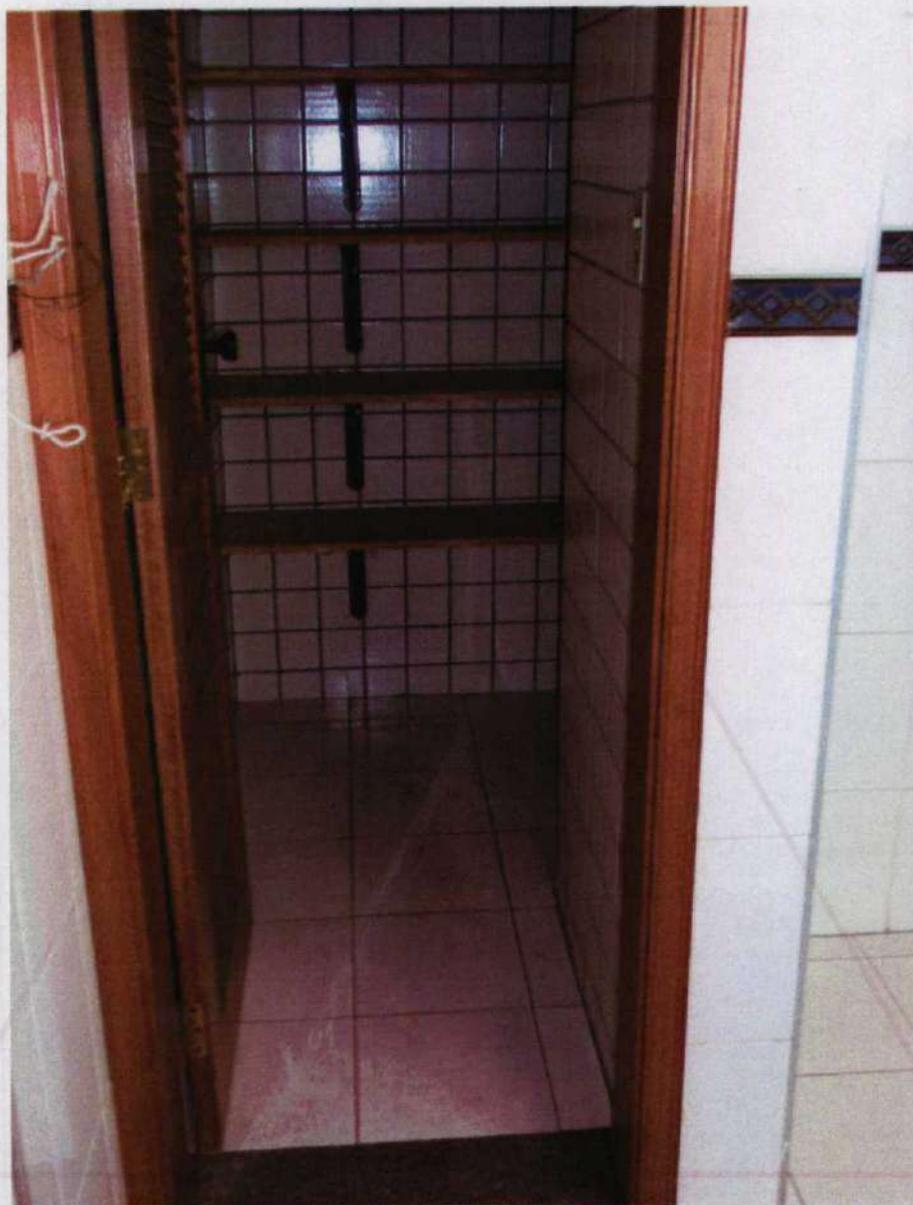
**DESPENSA:** Piso cerâmico; paredes com revestimento cerâmico.

FOTO 52: VISTA INTERNA DO APARTAMENTO 101 – 1º PISO:  
DESPENSA.

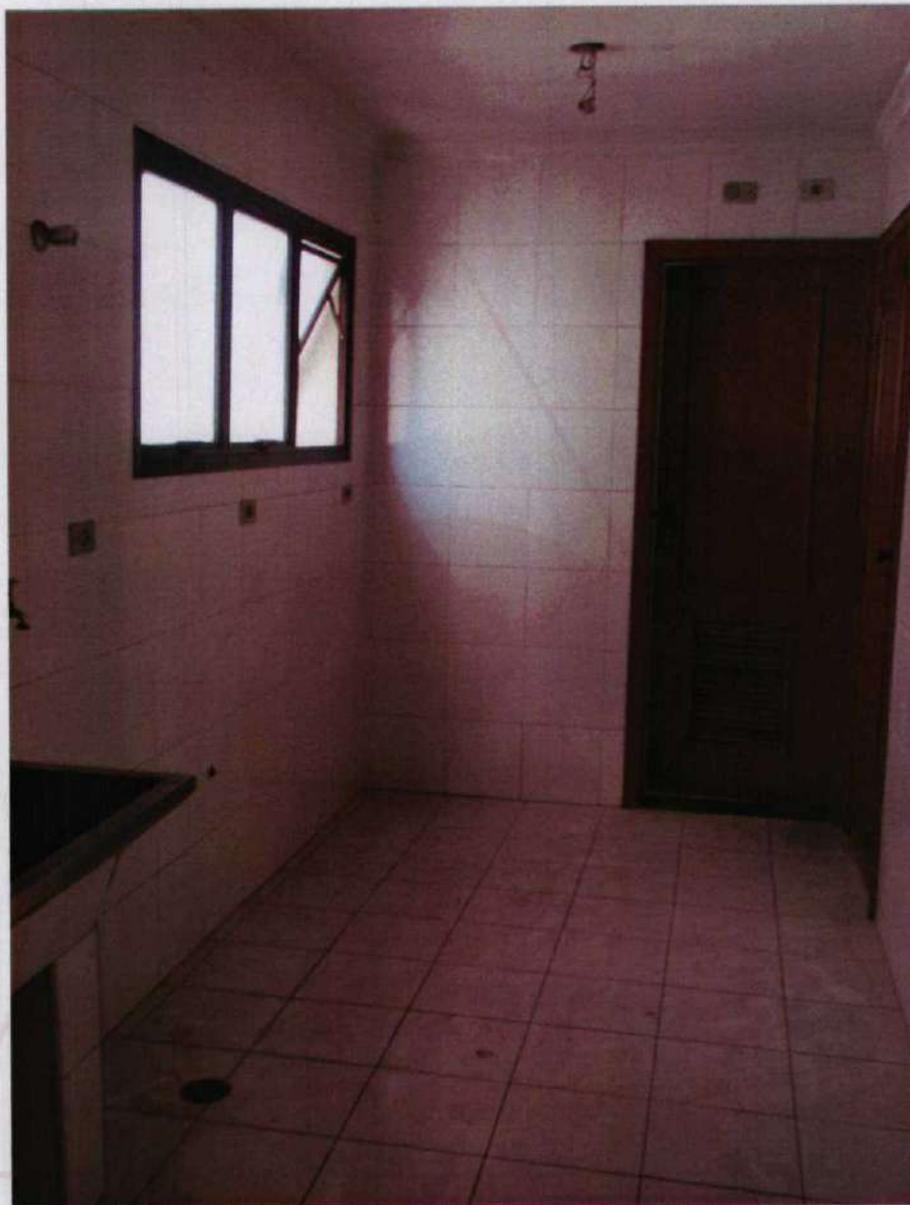
**ÁREA DE SERVIÇO:** Piso cerâmico; paredes revestidas em azulejos decorados até o teto; tanque duplo em inox; esquadria de alumínio com vidro fantasia.

FOTO 53: VISTA INTERNA DO APARTAMENTO 101 – 1º PISO:  
ÁREA DE SERVIÇO.

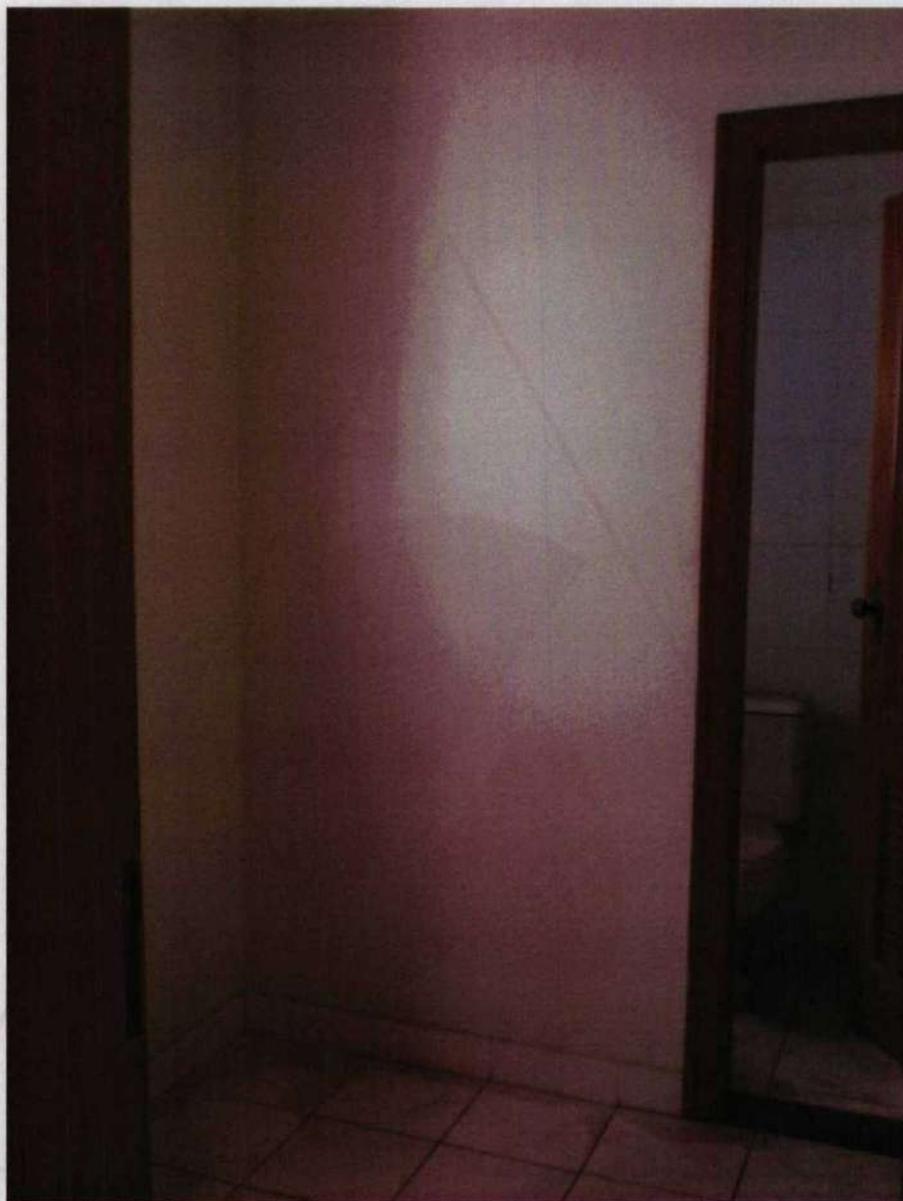
**QUARTO DE EMPREGADA:** Piso cerâmico; paredes revestidas em pintura sobre massa corrida; esquadria de alumínio com vidro fantasia.

FOTO 54: VISTA INTERNA DO APARTAMENTO 101 – 1º PISO:  
QUARTO DE EMPREGADA.

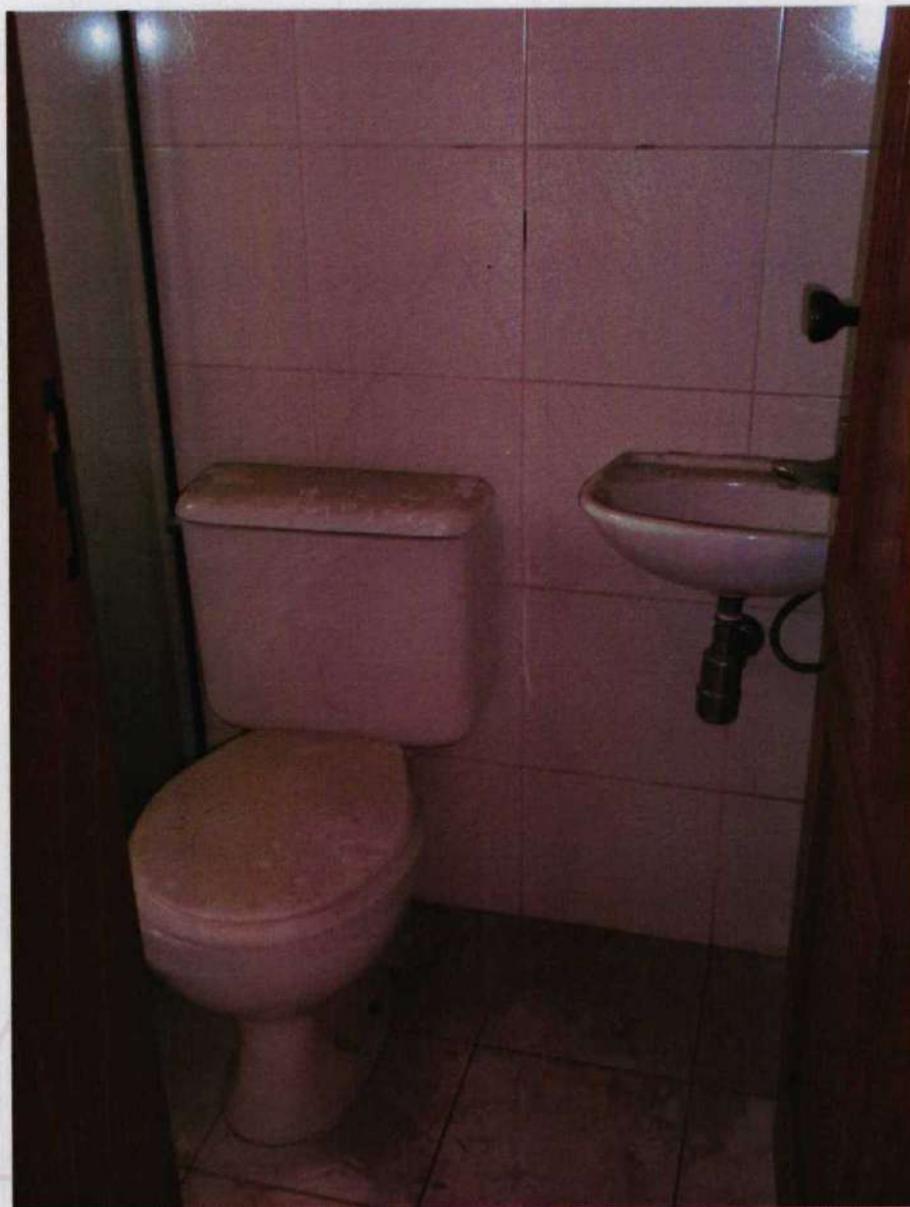
**W.C.:** Piso cerâmico; paredes revestidas em azulejos decorados até o teto; vaso sanitário e lavatório em louça; box em vidro temperado; esquadria de alumínio com vidro fantasia.

FOTO 55: VISTA INTERNA DO APARTAMENTO 101 – 1º PISO:  
W.C..

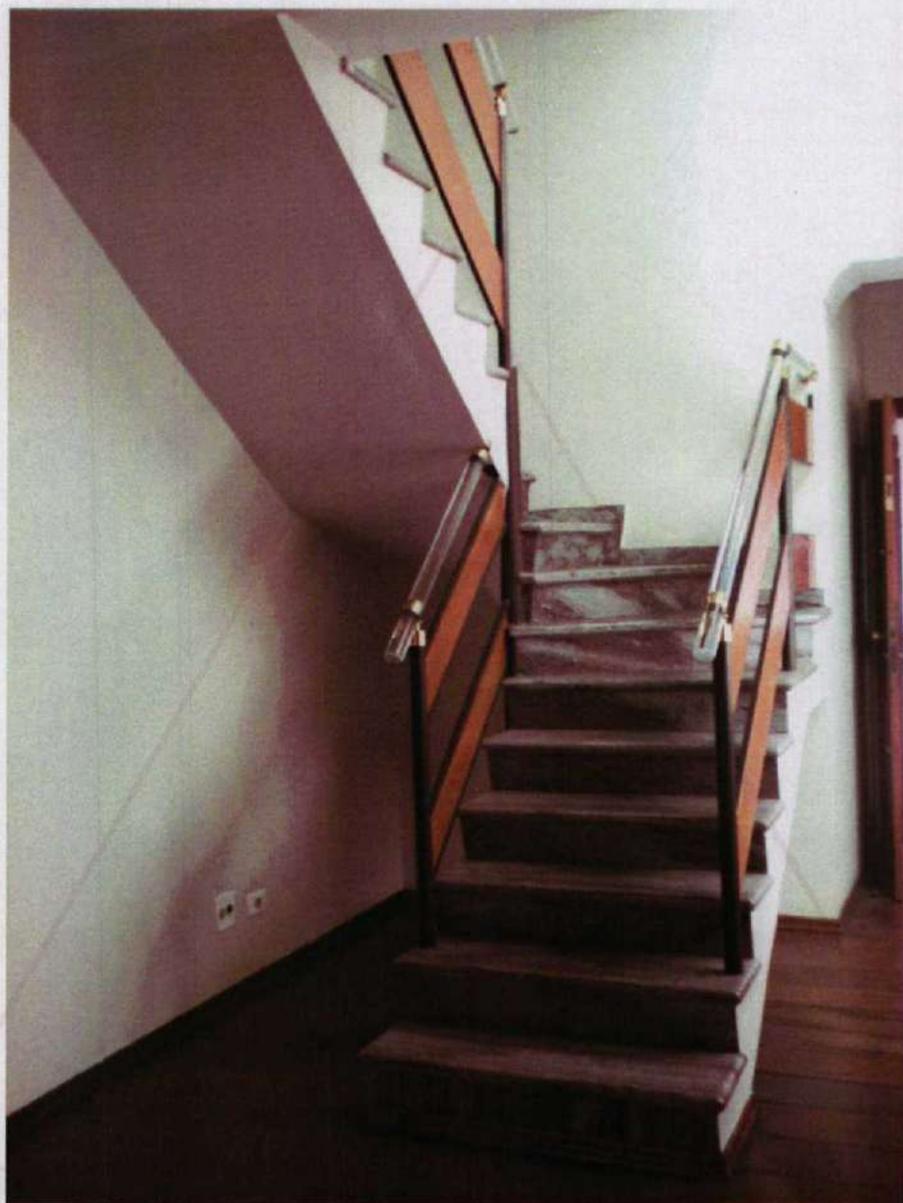
**FOTO 56: VISTA INTERNA DO APARTAMENTO 101 – ESCADA DE ACESSO AO 2º PISO.**

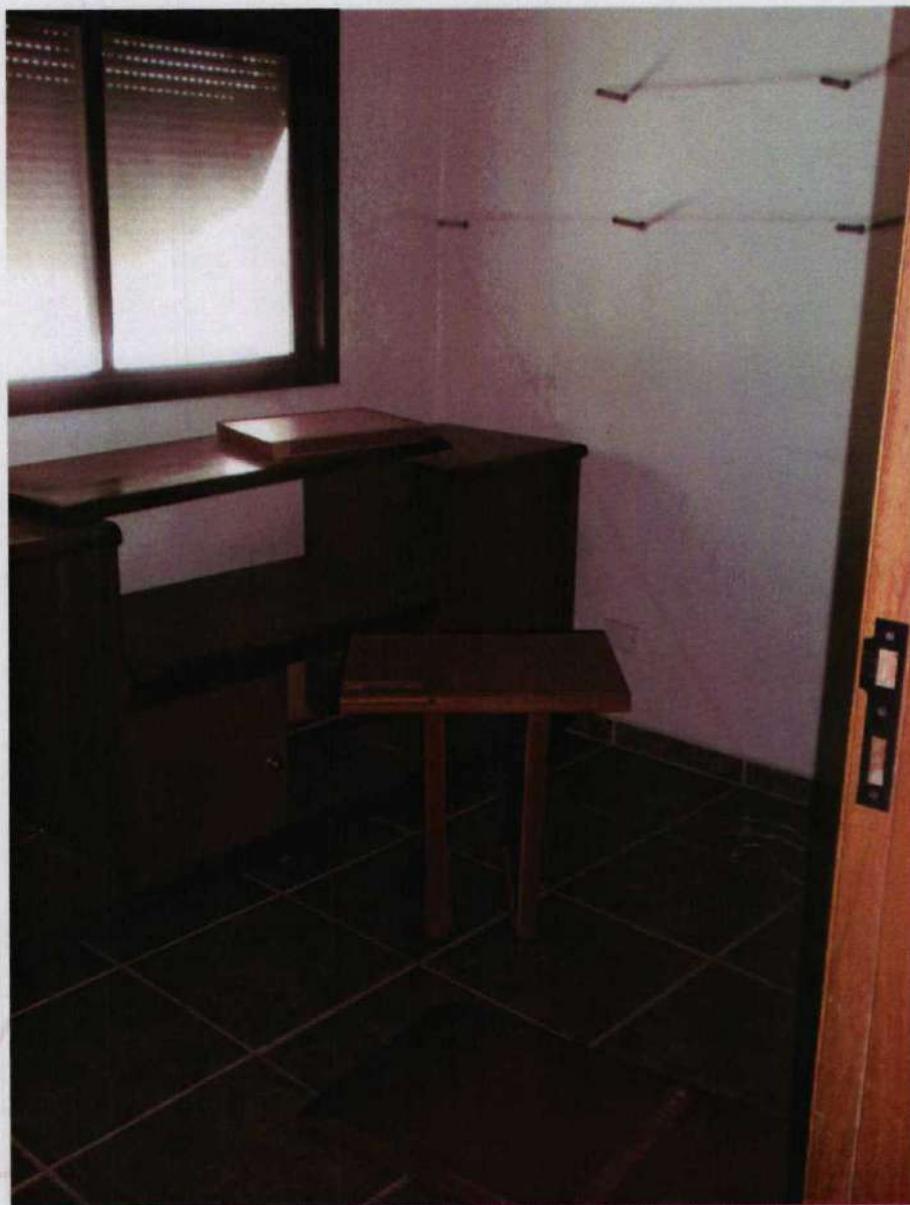
**DORMITÓRIOS (QUATRO):** Piso cerâmico; paredes revestidas em pintura sobre massa corrida; esquadria de alumínio com veneziana e vidro liso.

FOTO 57: VISTA INTERNA DO APARTAMENTO 101 – 2º PISO:  
DORMITÓRIO 1.

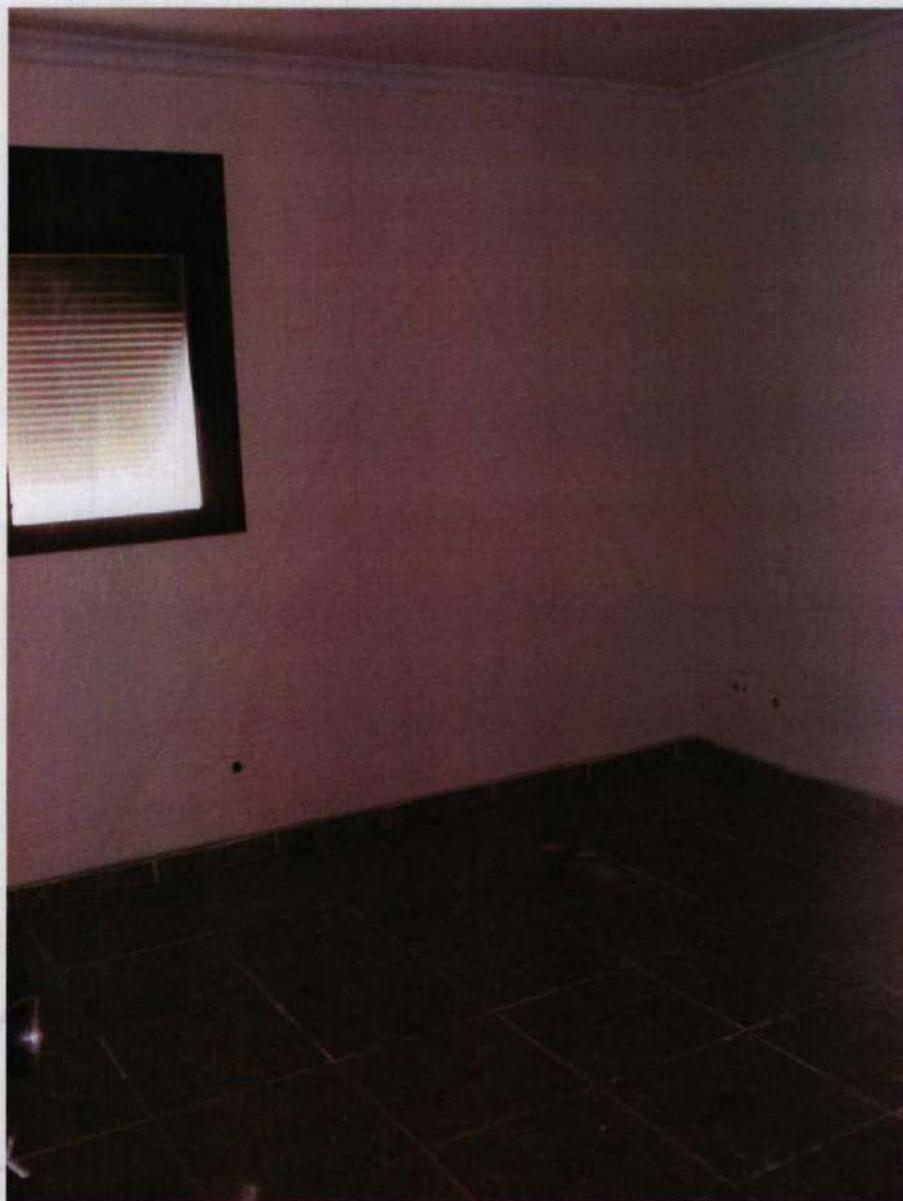
FOTO 58: VISTA INTERNA DO APARTAMENTO 101 – 2º PISO:  
DORMITÓRIO 2.
