LAUDO DE AVALIAÇÃO IMOBILIÁRIA

Objeto: 01 Galpão Comercial no Bairro Santo Amaro – São Paulo/SP

Autor:
Cláudio Gonçalves Pedrosa Júnior -
Engenheiro Civil - CREA 249.728/D
Especializado em Engenharia de
Avaliações e Perícias pelo IBAPE-MG

04/03/2022

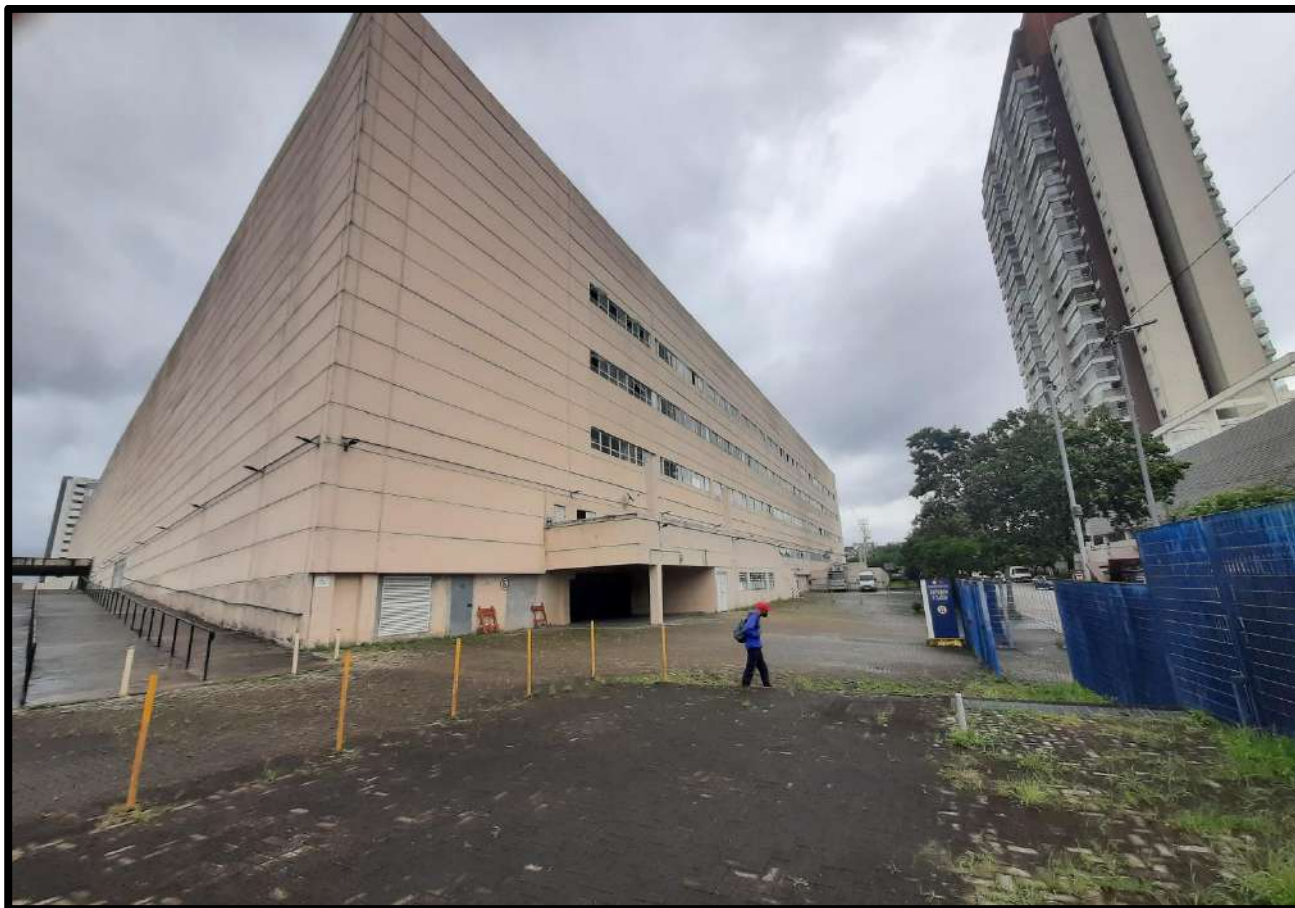
FOTO 1 - FACHADA DO IMÓVEL

A unidade objeto deste relatório é o galpão comercial localizado na Rua Benedito Fernandes, nº 169, presente no bairro Santo Amaro, Município de São Paulo, Estado de São Paulo, na Região Sudeste do Brasil.

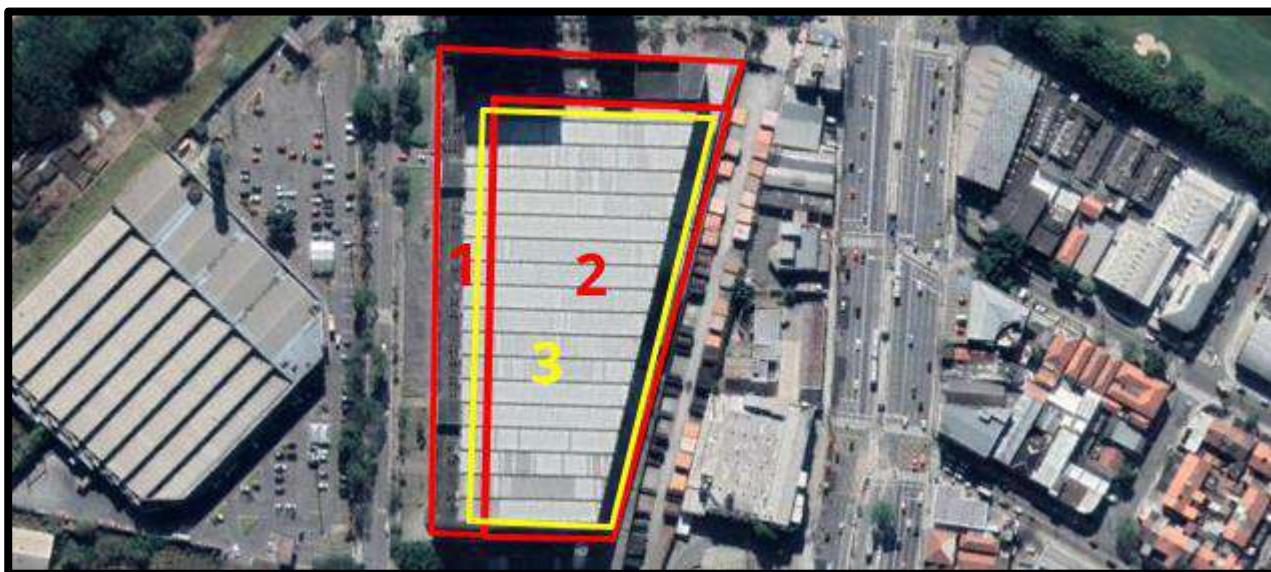
FOTO 2 – ESQUEMA VISTA AÉREA

O galpão comercial em estudo pode ser dividido em 3 ambientes, sendo:

1. Prédio Administrativo
2. Galpão Templo (Nave)
3. Área Estacionamento Subsolo;

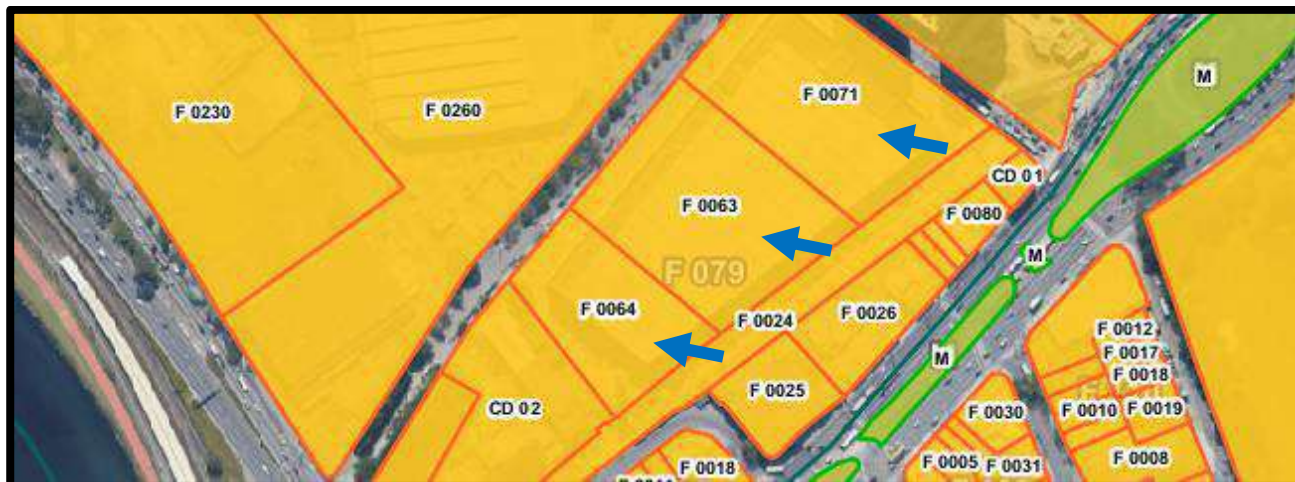
FOTO 3 - CADASTRO FISCAL

Segundo o site GEOSAMPA, portal de informação básica do município, o imóvel avaliando está inscrito em área composta por 3 loteamentos: F0071, F0063, F0064.

O referido portal indica as seguintes áreas para o imóvel acima:

PARTIÇÃO	F0063	F0064	F0071	TOTAL
SETOR	087	087	087	-
QUADRA	079	079	079	-
LOTE	0063	0064	0071	-
ÁREA TERRENO	14.767,00 m ²	3.058,00 m ²	13.212,00 m ²	31.037,00 m ²
ÁREA CONSTRUÍDA	4.901,00 m ²	4.236,00 m ²	0,00 m ²	9.137,00 m ²

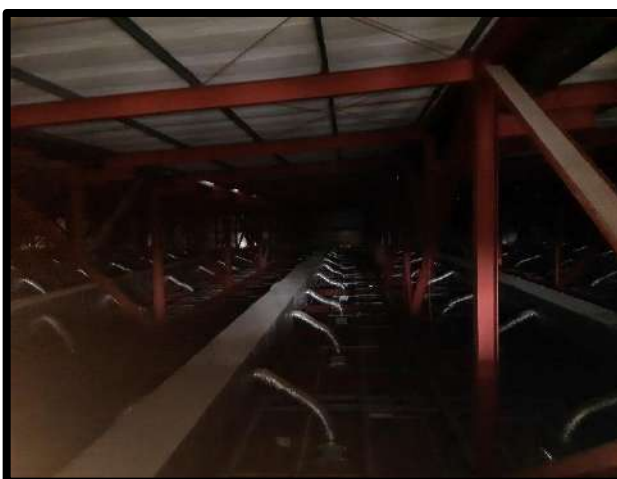
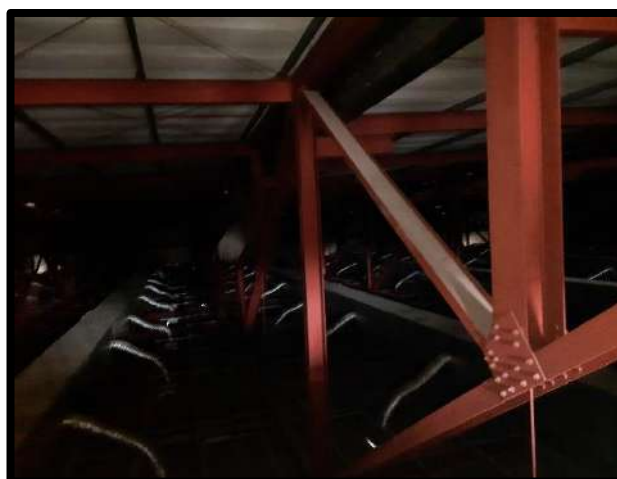
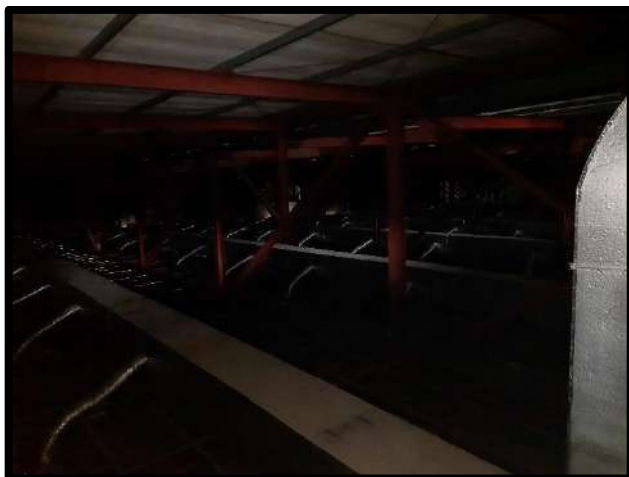
O respectivo templo possui sobre os seus forros vigas treliçadas de aproximadamente 4m de altura que permitem suportar o grande vão na qual a estrutura está imposta.

Essas vigas ajudam também a suportar a carga do telhado galvanizado responsável por cobrir o templo.

**FOTO 40 - VIGAS E SISTEMA DE AR
CONDICIONADO**

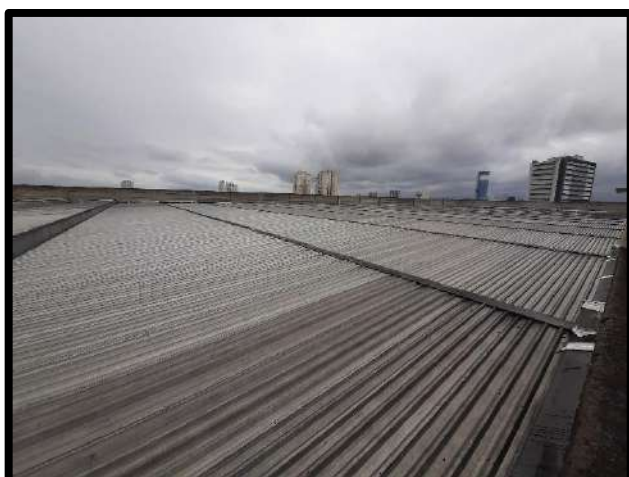
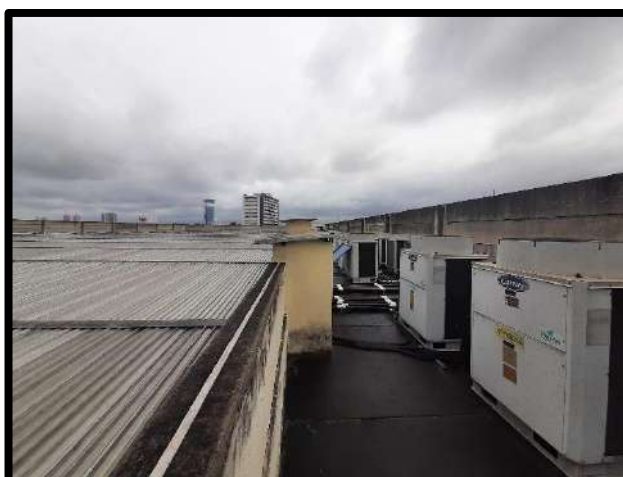
FOTO 43 - VISTA TELHADO

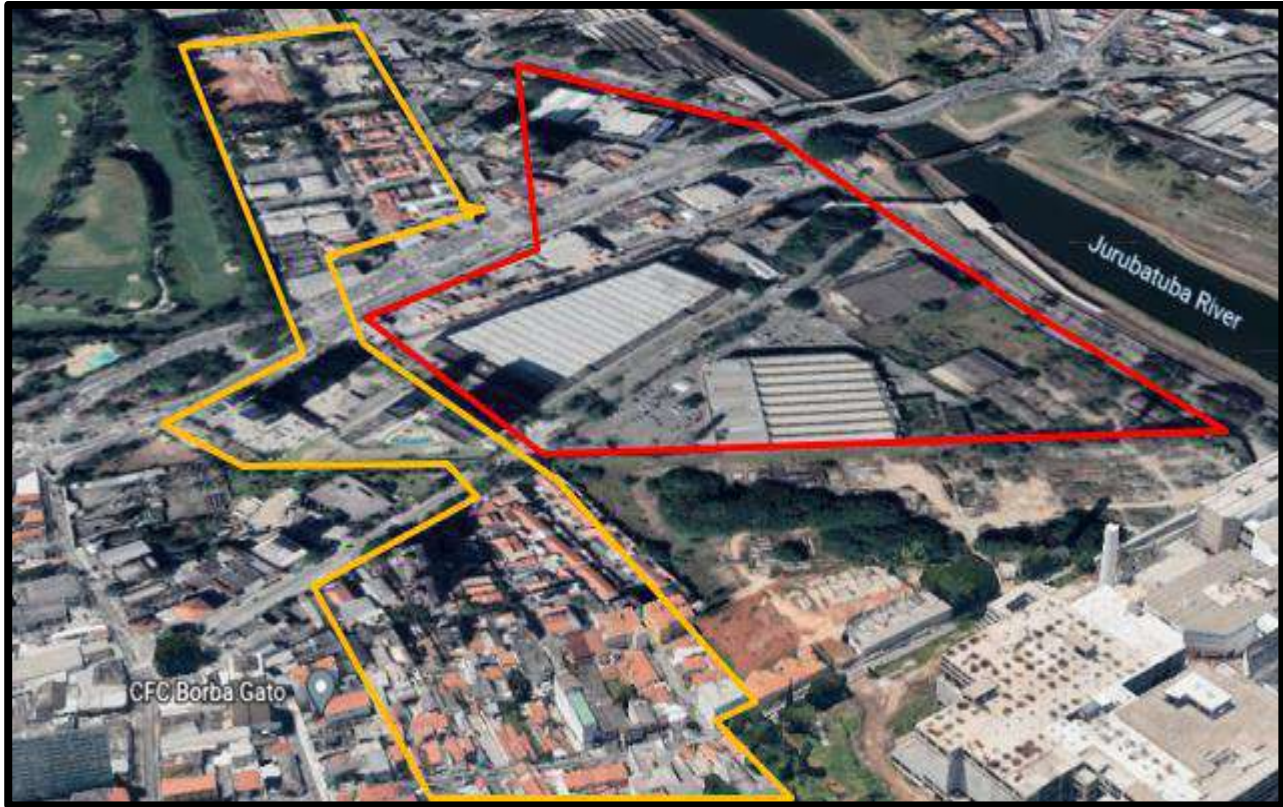
FOTO 63 - ENTORNO DO IMÓVEL

O entorno do imóvel é caracterizado como misto. A área delimitada em VERMELHO na FOTO 63 é onde se concentra os imóveis industriais. Já a área delimitada em AMARELO é onde se concentra os imóveis residenciais no Bairro Santo Amaro.

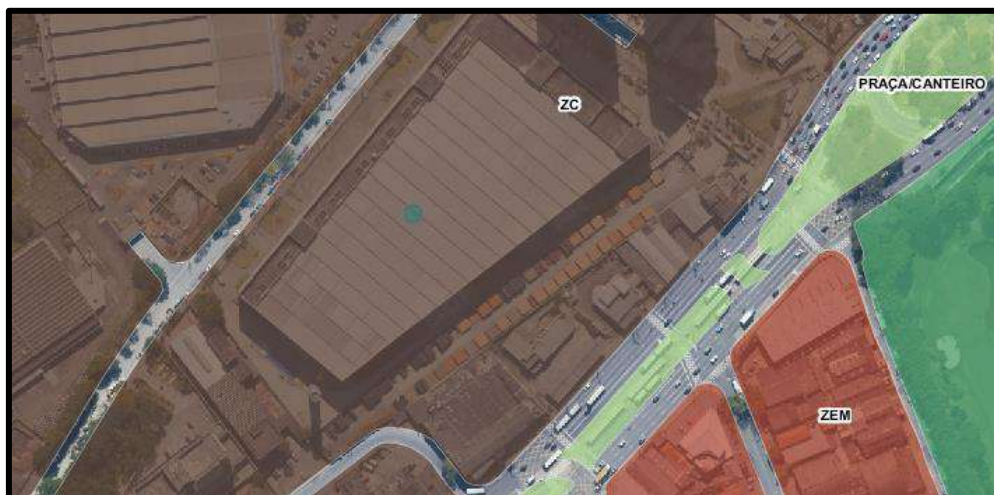
FOTO 65 - ZONEAMENTO

A área do imóvel pertence ao zoneamento **ZC - Zona Centralidade**.

Zonas de Centralidades são porções do território localizadas fora dos eixos de estruturação da transformação urbana destinadas à promoção de atividades típicas de áreas centrais ou de subcentros regionais ou de bairros, em que se pretende promover majoritariamente os usos não residenciais, com densidades construtiva e demográfica médias e promover a qualificação paisagística e dos espaços públicos.
