## A.4 - Descrição dos Imóveis

### A.4.1 – Descrição do Imóvel da Rua Apiaí nº 84, Vila Esperança, Jundiaí SP;

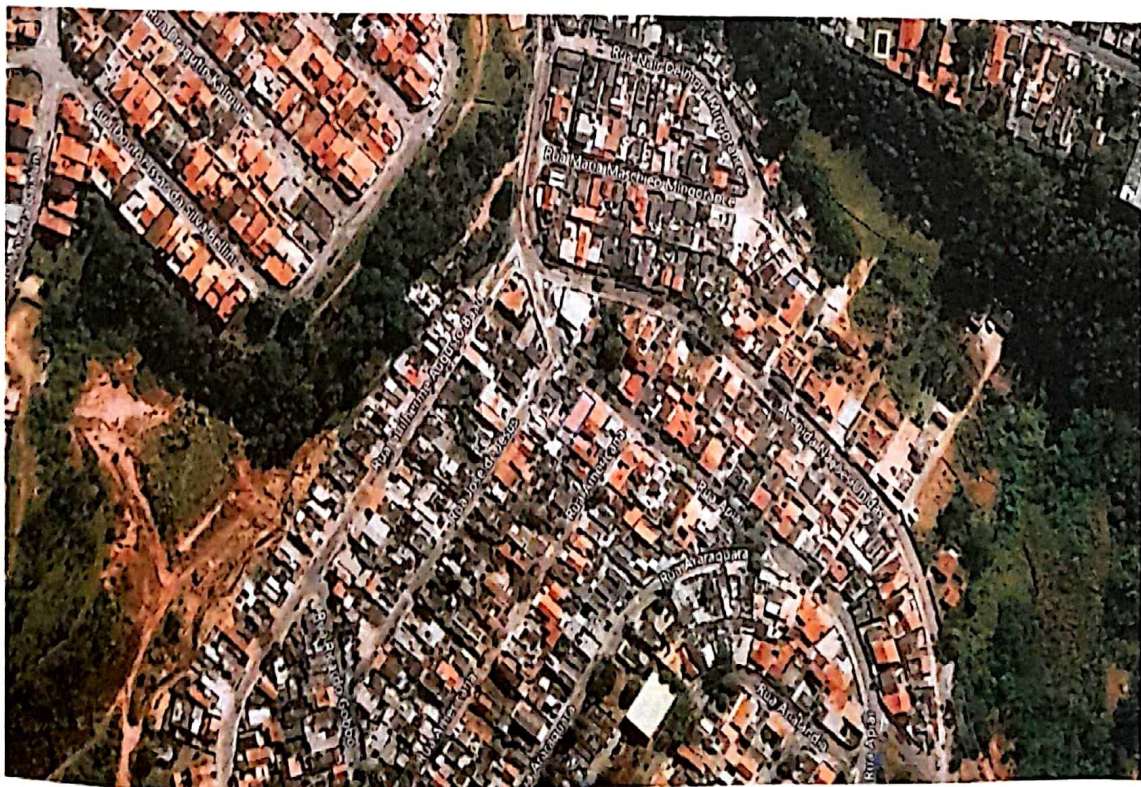
No site da Prefeitura Municipal de Jundiaí extraímos o documento que segue anexo a esse trabalho técnico, com os dados do imóvel periciado referente ao IPTU nº 25.007.0016, com área de terreno de 290,00 m<sup>2</sup> e área de construção de 113,00 m<sup>2</sup>.

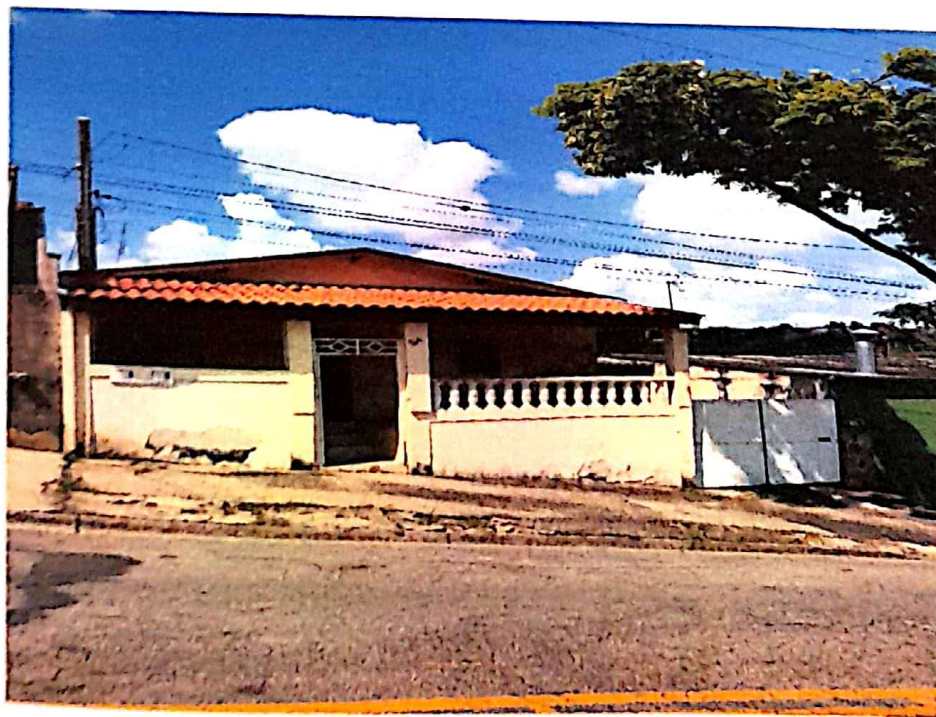
A construção frontal foi edificada junto à lateral esquerda do terreno, de quem de frente (rua) olha para o local, contendo recuo frontal e lateral direito de acesso aos fundos. As construções, até a data da vistoria pericial, encontravam-se em bom estado de conservação, necessitando de algumas obras de reforma e manutenção. Para fins de descrição pericial as construções podem ser classificadas como sendo de padrão médio/baixo (2), a idade aparente de 10 anos, afastadas da área central da cidade.

Sobre o terreno encontram-se edificadas duas construções uma na parte frontal e outra nos fundos.

A construção frontal térrea possui a seguinte divisão interna: 02 quartos, 01 sala, 01 lavanderia, 01 cozinha, 01 banheiro, 1 varanda frontal. O acabamento da construção é o seguinte: o revestimento das paredes é em reboco; a pintura é do tipo látex; as esquadrias são de madeira e de ferro; o revestimento das paredes das áreas molhadas é em azulejo até o teto; o telhado é com telhas do tipo cerâmicas; a cobertura é com laje e forro; as instalações são em sua maioria embutidas nas paredes. Na lateral da construção existe uma cobertura de fácil remoção destinada ao uso de garagem.

A construção dos fundos é assobradada e possui a seguinte divisão interna: 01 quarto, 01 sala, 01 lavanderia, 01 cozinha e 01 banheiro. O acabamento dessa construção é o seguinte: o revestimento das paredes é em reboco; a pintura é do tipo látex; as esquadrias são de madeira e de ferro; o revestimento das paredes das áreas molhadas é em azulejo até o teto; o telhado é com telhas do tipo cerâmicas; a cobertura é com laje e forro PVC; as instalações são em sua maioria embutidas nas paredes. No pavimento inferior da construção está a garagem.
