Processo nº: 1011013-38.2021.8.26.0100

LAUDO TÉCNICO DE AVALIAÇÃO

Janeiro de 2024

O presente laudo visa estabelecer o valor de mercado mais provável, atual e à vista do imóvel situado a Av. Brigadeiro Luiz Antônio, 2344 – Loja 09 – Ed Centro Comercial Luiz Antônio - Centro – São Paulo – SP.

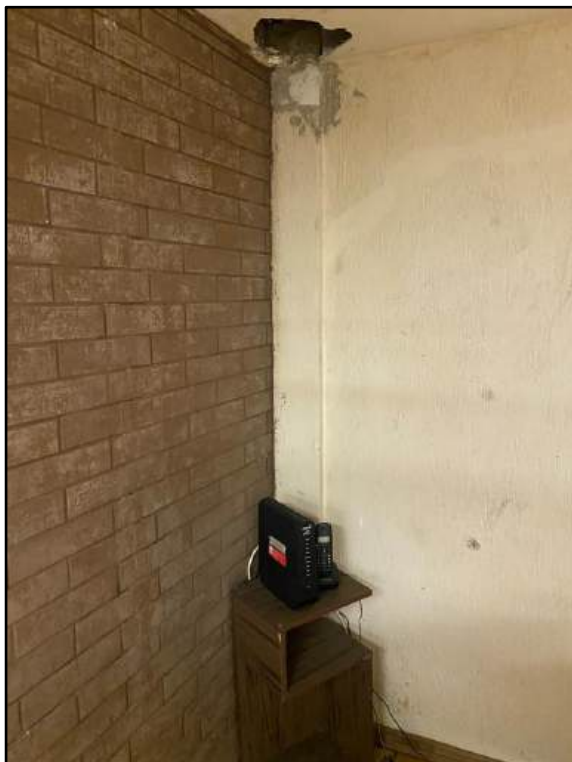
Foto 7: Forro

Nota-se que tanto a pintura quanto o piso precisam de renovações, assim como o forro, pois estão sujos, antigos, trincados ou rachados, descolando ou soltos. O que classificaria o estado de conservação como necessitando de reparos simples a importantes.

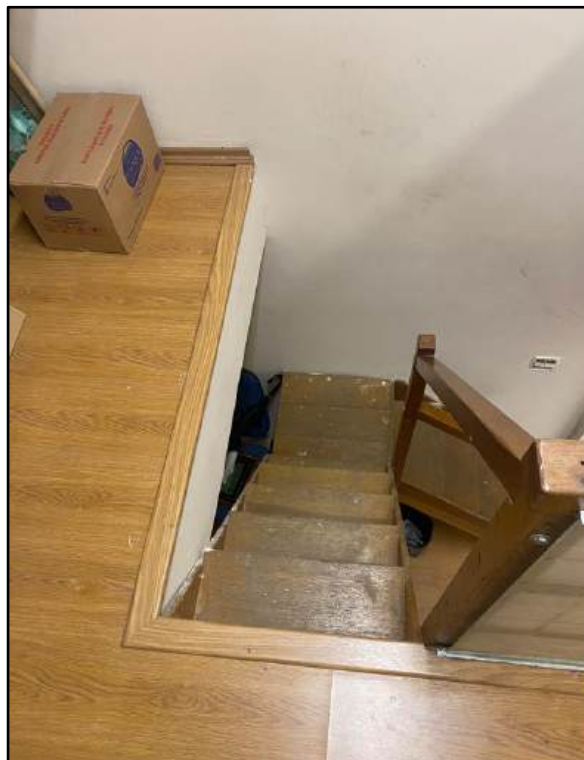
Foto 11: Mezanino

Jirau: 10,35 m²;
