0001163-93.2002.8.26.0309Ação de Reparação de Danos em Acidente
de Trânsito em fase de Execução Judicial**Controle nº. 0176/2002**

LAUDO PERICIAL

Laudo pericial relativo ao processo judicial nº 309.01.2002.001163-0, controle 176/2002, Ação de Reparação de Danos em Acidente de Veículos em Fase de Execução Judicial contra Devedor Solvente, 0001163-932.2002.8.26.0309, movida por Alice Zapparoli Evangelista contra Marcos Antonio Foganholi perante a Quinta Vara Cível da Comarca de Jundiaí SP.

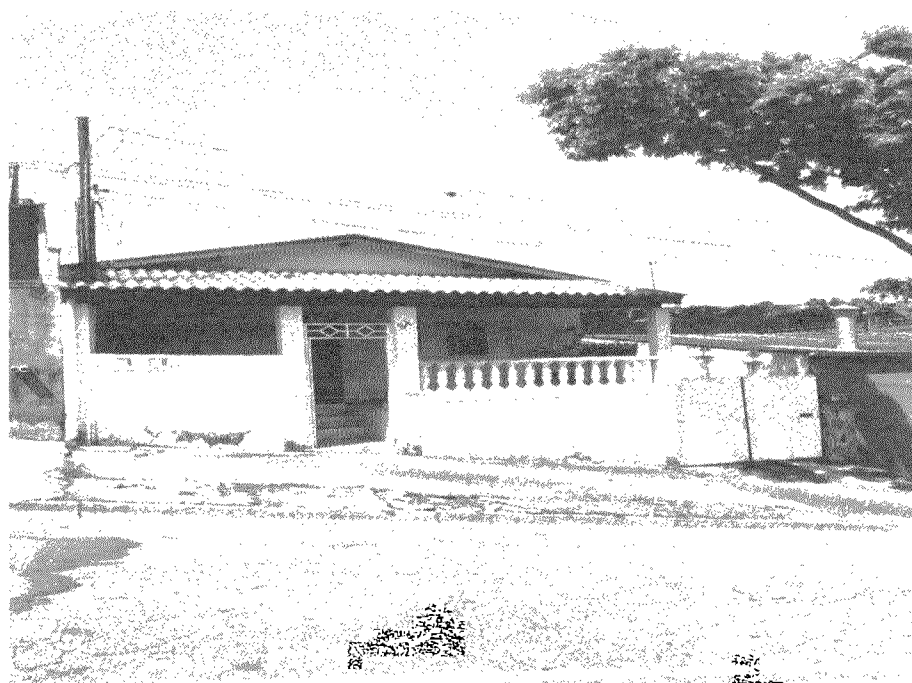
A construção frontal foi edificada junto à lateral esquerda do terreno, de quem de frente (rua) olha para o local, contendo recuo frontal e lateral direito de acesso aos fundos. As construções, até a data da vistoria pericial, encontravam-se em bom estado de conservação, necessitando de algumas obras de reforma e manutenção. Para fins de descrição pericial as construções podem ser classificadas como sendo de padrão médio/baixo (2), a idade aparente de 10 anos, afastadas da área central da cidade.

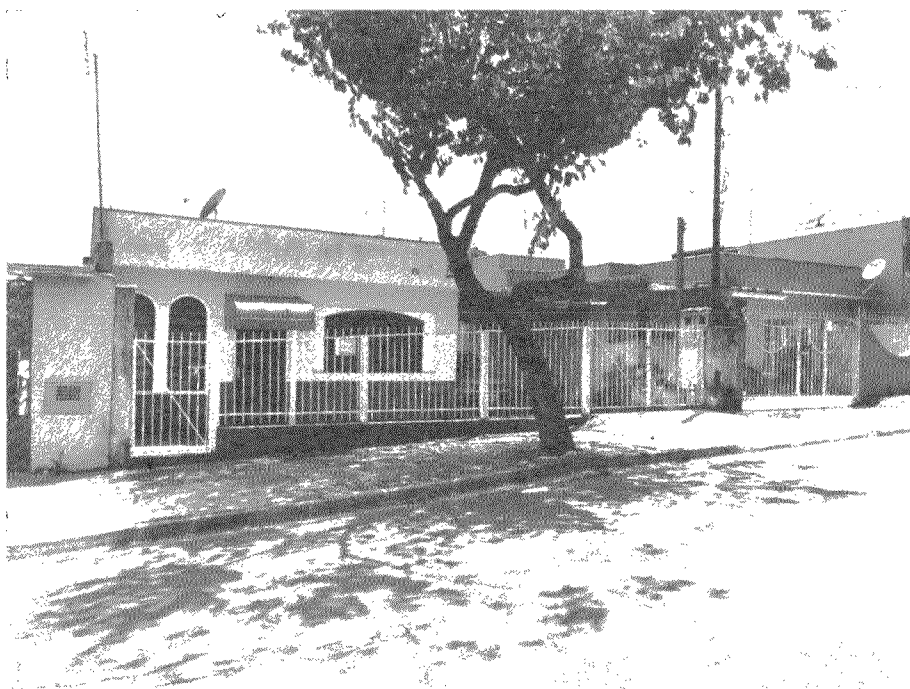
A construção frontal foi edificada junto à lateral esquerda do terreno, de quem de frente (rua) olha para o local, contendo recuo frontal e lateral do lado direito de acesso aos fundos. As construções, até a data da vistoria pericial, encontravam-se em estado regular de conservação, necessitando pequenas obras de reforma e manutenção. Para fins de descrição pericial as construções podem ser classificadas como sendo de padrão médio/baixo (2), a idade aparente de 14 anos, afastadas da área central da cidade.

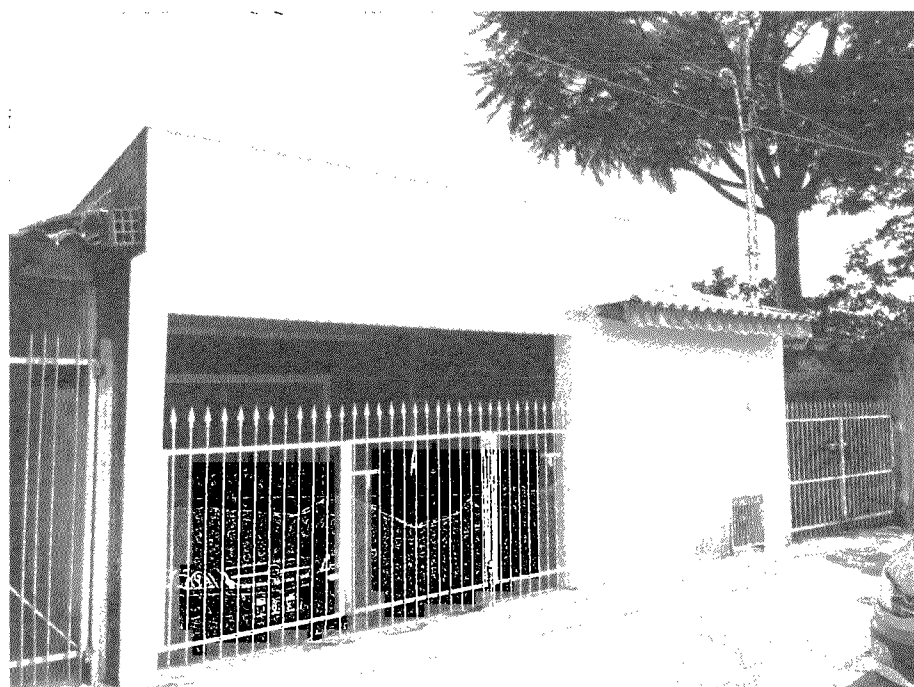
A construção frontal foi edificada de forma a possibilitar a passagem de pessoas e veículos, junto à lateral direita terreno, de quem de frente (rua) olha para o local, contendo recuo frontal e lateral direito de acesso aos fundos. As construções, até a data da vistoria pericial, encontravam-se em estado regular de conservação, necessitando obras simples e importantes de reforma e manutenção. Para fins de descrição pericial as construções podem ser classificada como sendo de padrão médio/baixo (2), a idade aparente de 15 anos, afastadas da área central da cidade.

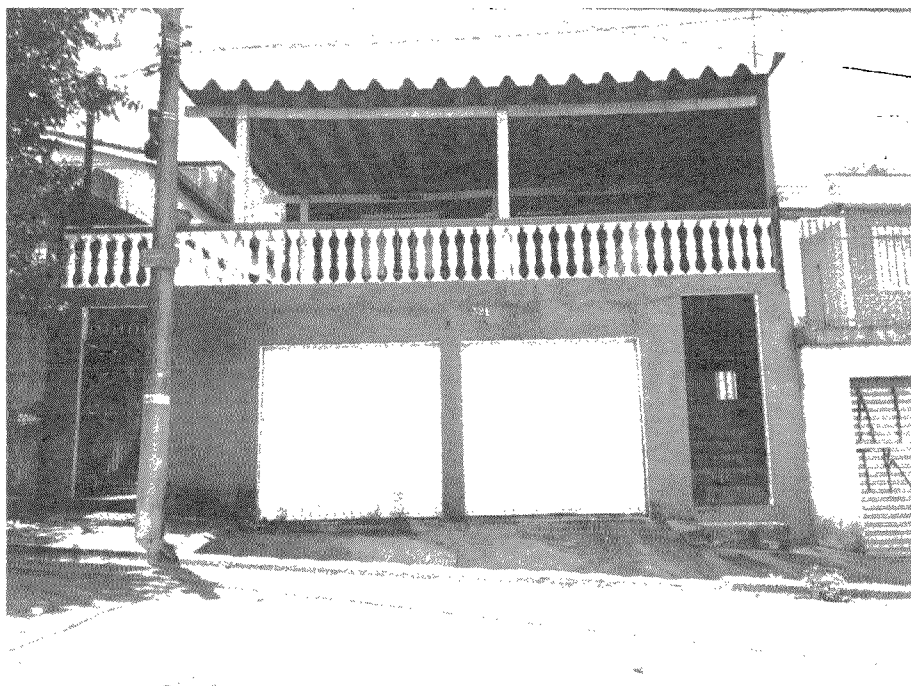
A construção frontal foi edificada junto à lateral direita do terreno, de quem de frente (rua) olha para o local, contendo recuo lateral esquerdo de acesso aos fundos. As construções, até a data da vistoria pericial, encontravam-se em estado bom de conservação, necessitando de pequenas obras de reforma e manutenção. Para fins de descrição pericial as construções podem ser classificadas como sendo de padrão médio/baixo (2), a idade aparente de 12 anos, afastadas da área central da cidade.
